## 改善箇所説明図

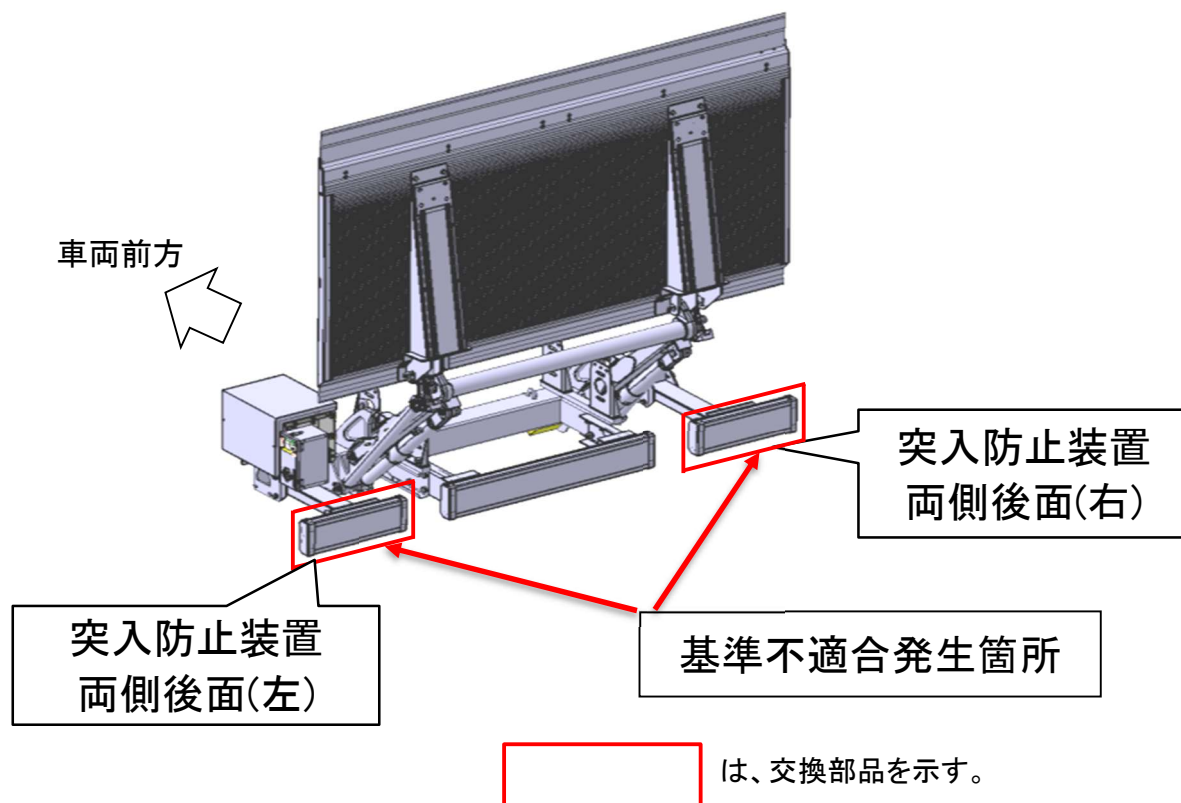
3分割式の突入防止装置において、設計時の確認が不十分なため、全幅2,000mm以上の自動車に装着した場合、当該装置の両側後面の有効表面積が420cm<sup>2</sup>に満たない。  
そのため、保安基準第18条の2に適合していない。

全車両、突入防止装置の両側を対策品に交換する。
