# 改善箇所説明図

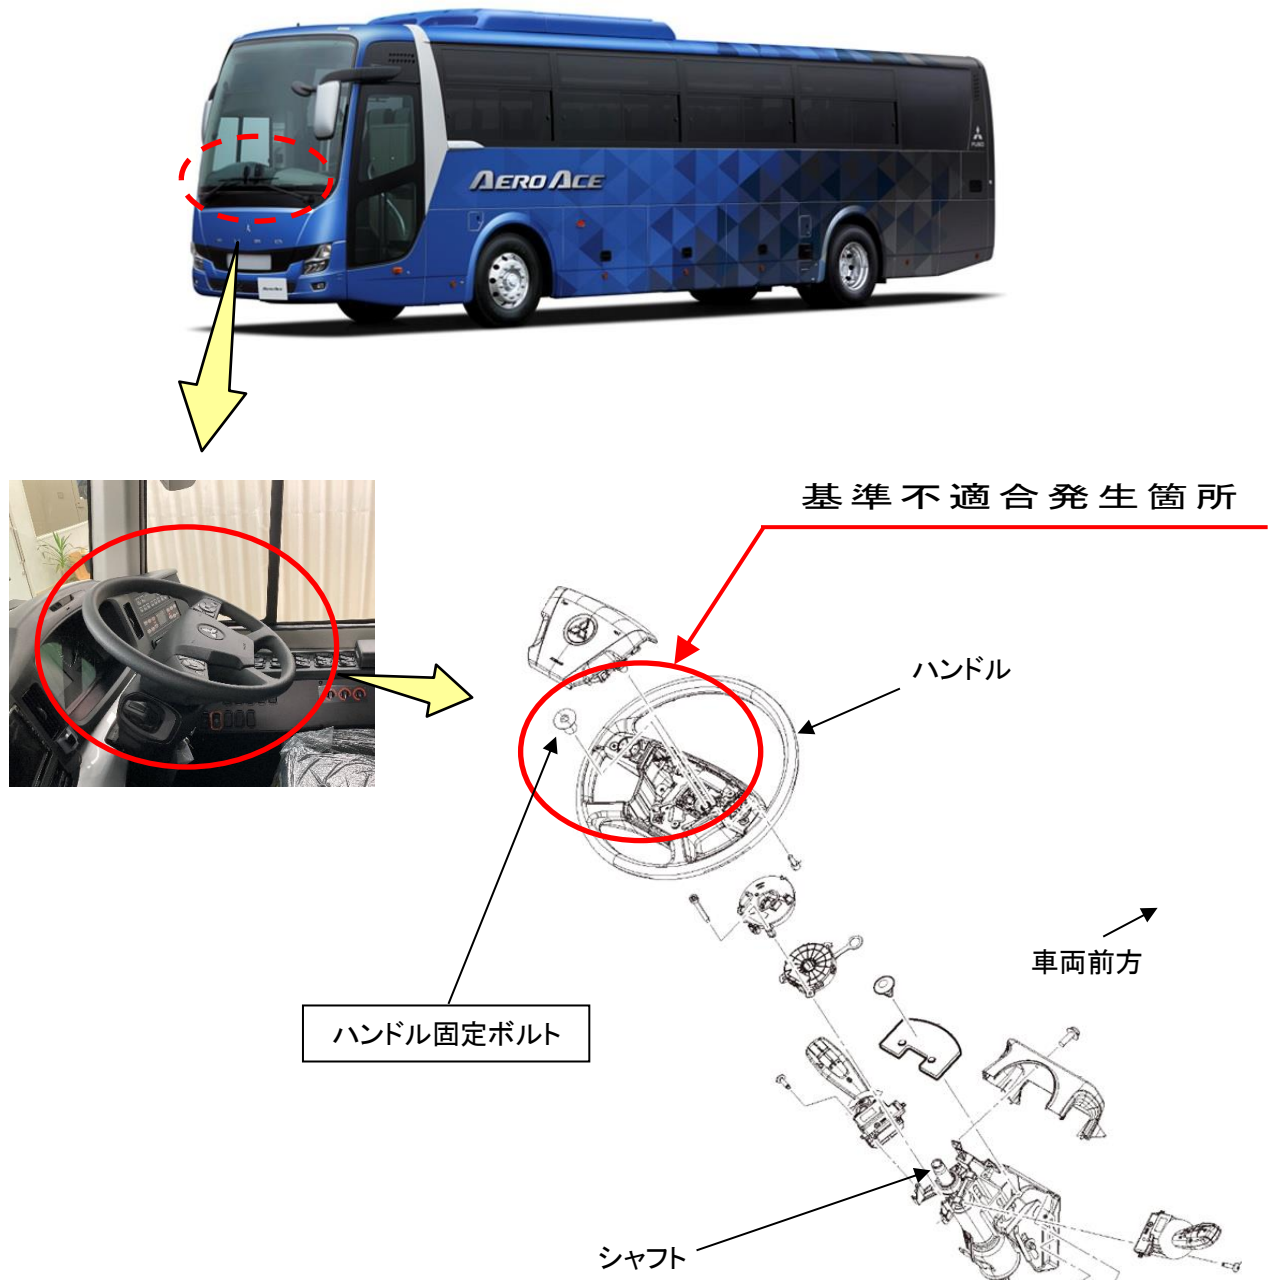
大型観光バスにおいて、ハンドル固定ボルトの締付け工程が不適切なため、当該ボルトを取付けずに出荷された車両がある。そのため、ハンドルがシャフトから外れるおそれがある。

全車両、ハンドル固定ボルトを点検し、取付けられていない場合は当該ボルトを規定トルクで締付け、取付けられていた場合は規定トルクで締付ける。

識別：作業完了車には、ハンドル調整レバー部のブラケットに白色ペイントを塗布する。
