## 改善箇所説明図

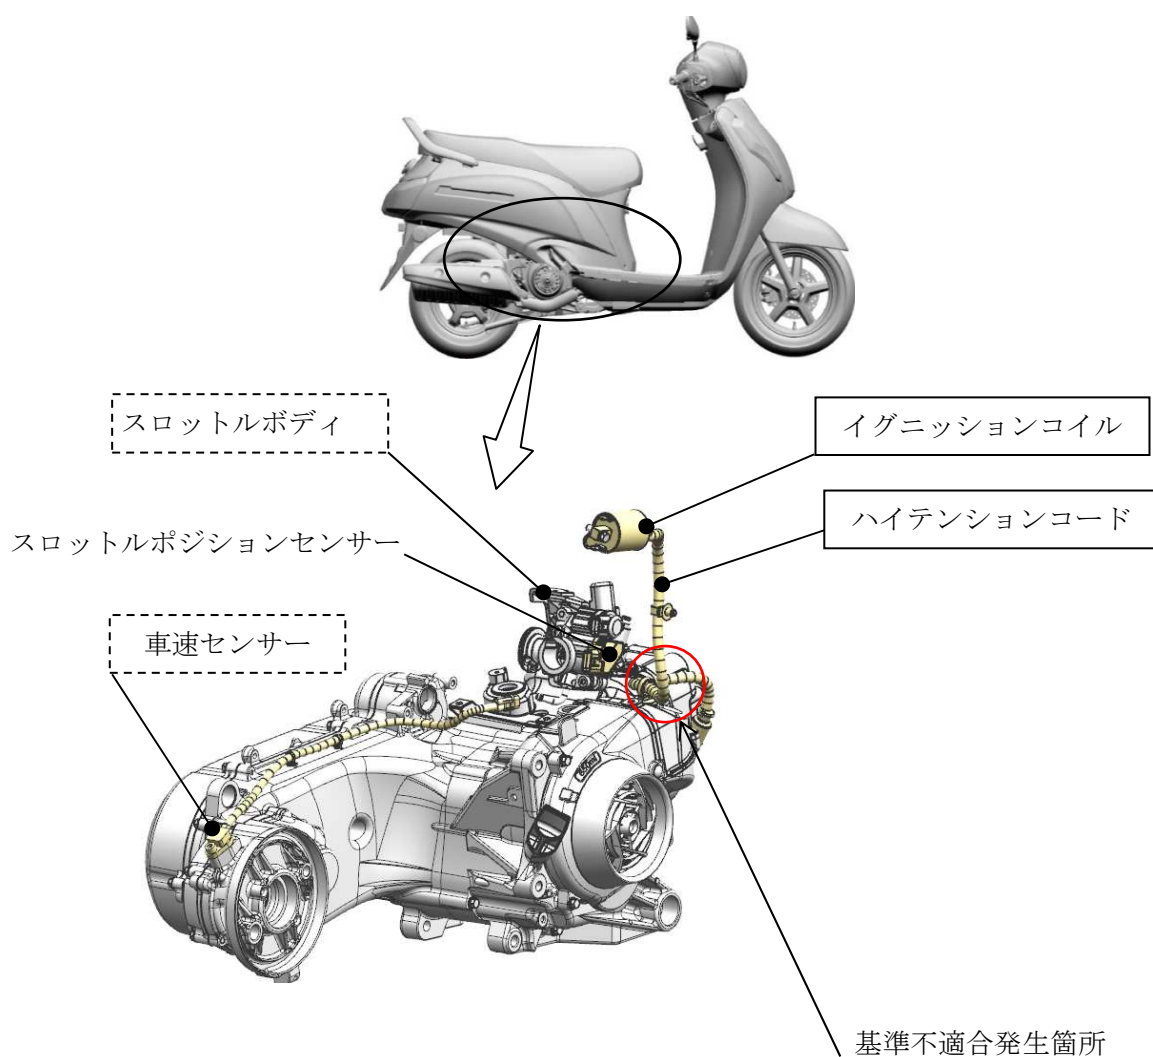
イグニッションコイルのハイテンションコードにおいて、製造管理が不適切なため、異品を装着したものがある。そのため、走行時の屈曲の繰り返しにより亀裂が発生し、そのまま使用を続けると、断線してエンジンが停止し再始動できなくなるおそれがある。

また、ハイテンションコードに亀裂が発生した状態で被水した場合、点火出力がリークして車速センサーやスロットルポジションセンサーが破損し、車速表示不良や、始動不良となるおそれがある。

全車両、イグニッションコイルのハイテンションコードを点検し、異品が装着されていた場合には、イグニッションコイル（ハイテンションコード含む）を正規品と交換する。

また、該当車の車速センサーが破損していた場合には新品と交換し、スロットルポジションセンサーが破損していた場合にはスロットルボディを新品と交換する。
