## 改善箇所説明図

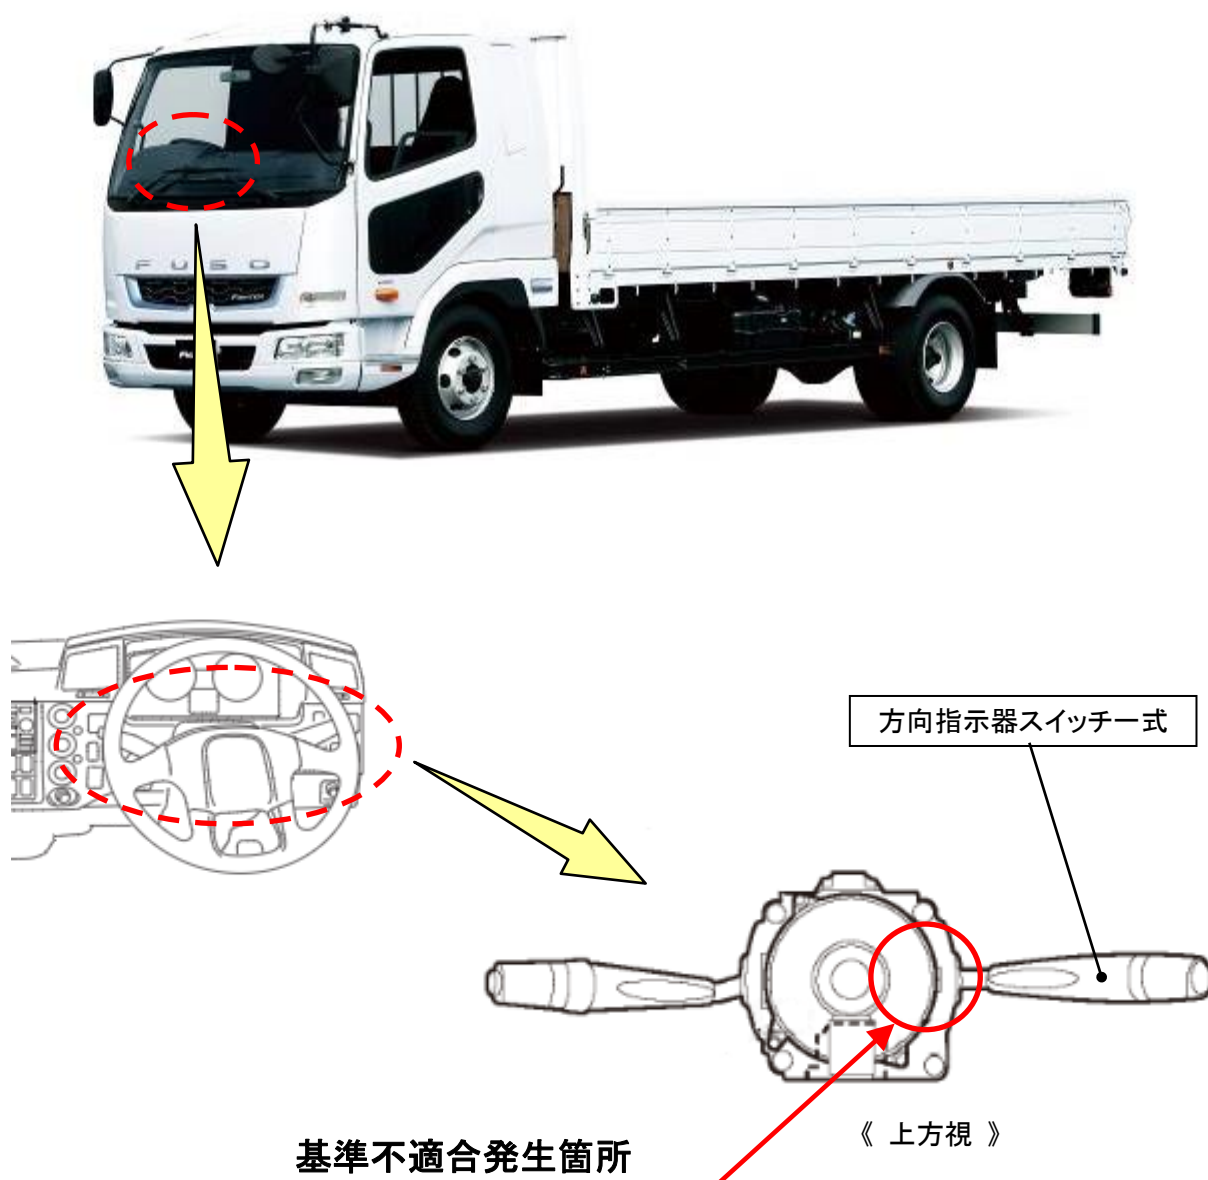
トラックの方向指示器スイッチにおいて、設計時の検討が不適切なため、耐塵性能が低いものがある。そのため、塵埃が侵入し接点表面に絶縁物質が生成されて導通不良が生じると、方向指示器が作動しなくなる。

全車両、方向指示器スイッチー式を対策品に交換する。

注：□ は、対策品に交換する部品を示す。

識別：作業完了車には、アクセルペダル右側のキャビン側面に白色ペイントを塗布する。
