## 改善箇所説明図

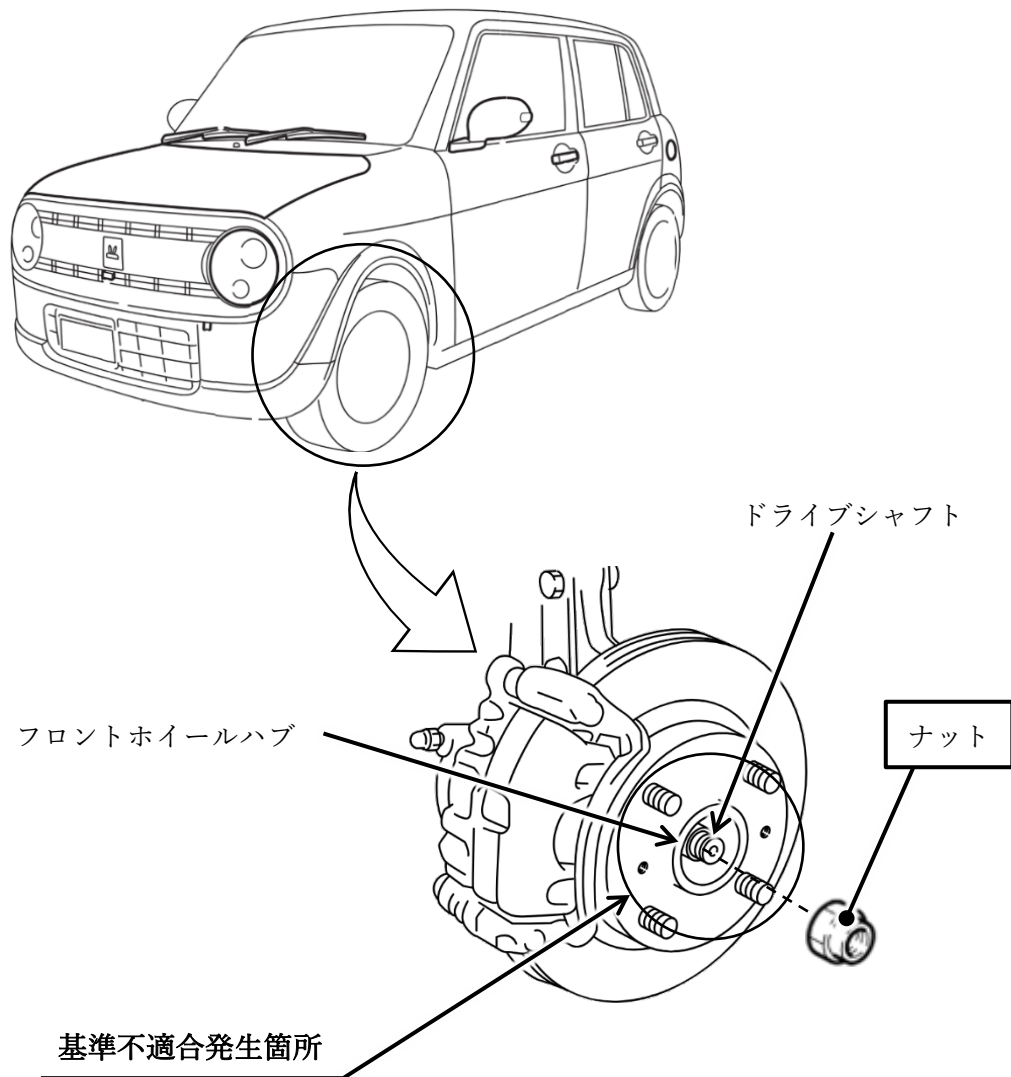
フロントホイールハブとドライブシャフトを締結するナットの締め付けが不適切なため、ナットの締め付けトルクが不足しているものがある。そのため、そのまま使用を続けると当該ナットが緩んで異音が発生し、最悪の場合、フロントホイールハブとドライブシャフトの間で著しいガタが発生するおそれがある。

全車両、左右のナットを新品に交換し規定のトルクで締め付ける。

識別： ID プレートに赤色の丸シールを貼付する。
