## 改善箇所説明図

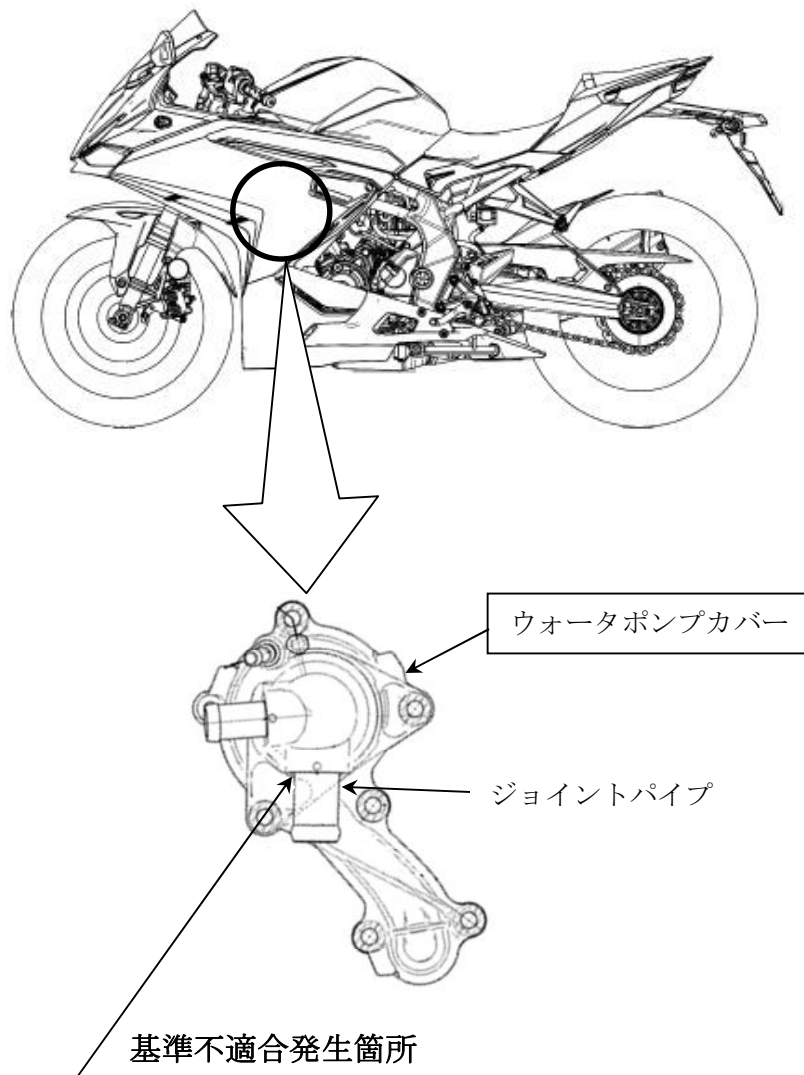
原動機において、ウォーターポンプカバーの製造工程が不適切なため、ジョイントパイプ圧入部に塗装が付着しているものがある。そのため、エンジン等の熱によりジョイントパイプ圧入部の締め代が減少し、ジョイントパイプが抜け、高温の冷却水が漏れて、最悪の場合、運転者に付着すると火傷する、または、オーバーヒートするおそれがある。

全車両、ウォーターポンプカバーを良品と交換する。

識別：車台番号打刻部付近に白色の識別ラベルを貼付する。
