## 改善箇所説明図

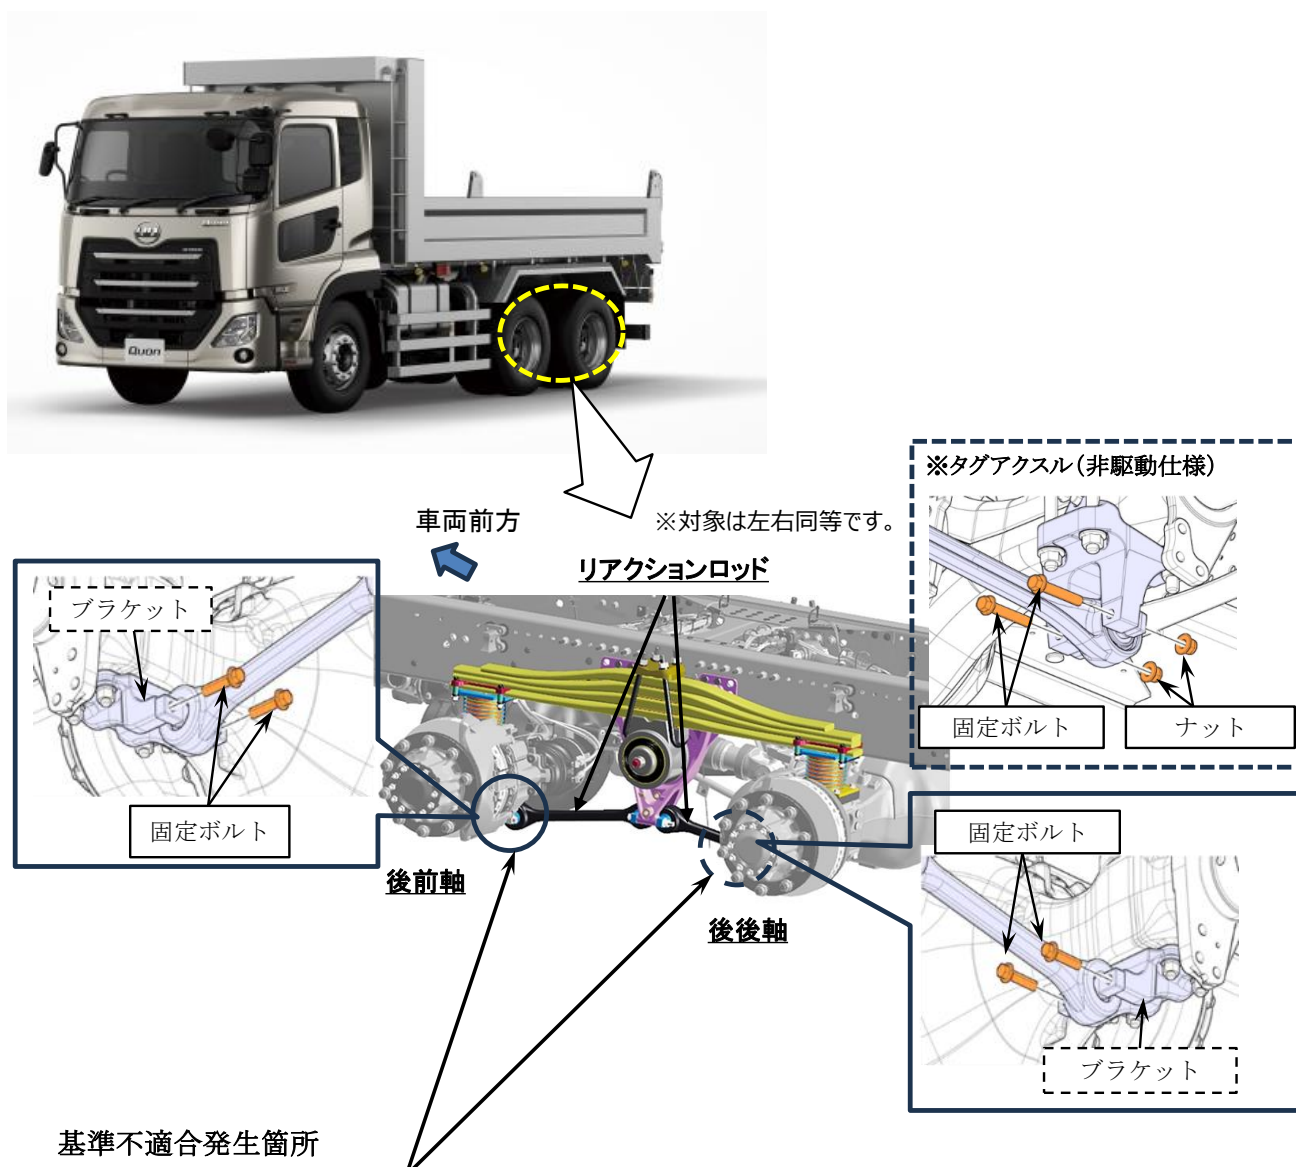
後輪二軸リーフサスペンション仕様車において、リアクションロッド固定ボルトの締め付け工具管理が不十分なため、当該ロッド4本を固定するボルトが規定トルクで締め付けされていないものがある。そのため、走行中の振動や衝撃によってボルトが緩み、締結部にガタが発生することにより、ボルトが折損・脱落、最悪の場合、アックスルがリアクションロッドと分離し、走行不能となるおそれがある。

全車両、各リアクションロッドの固定ボルトを点検し、規定トルクで締め付ける。なお、ボルト及びブラケットに緩みによる損傷が認められた場合は、当該部品を新品と交換する。

識別：作業完了車には、左側ボギーアンカレッジに黄色ペイントを塗布する。
