## 改善箇所説明図

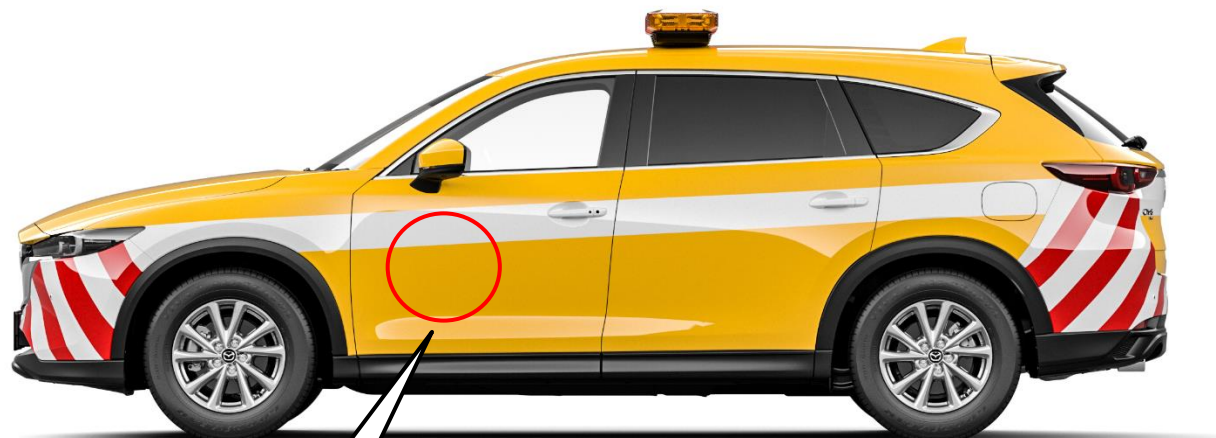
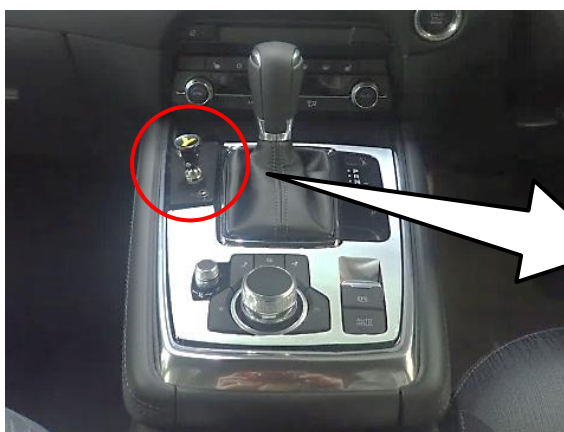
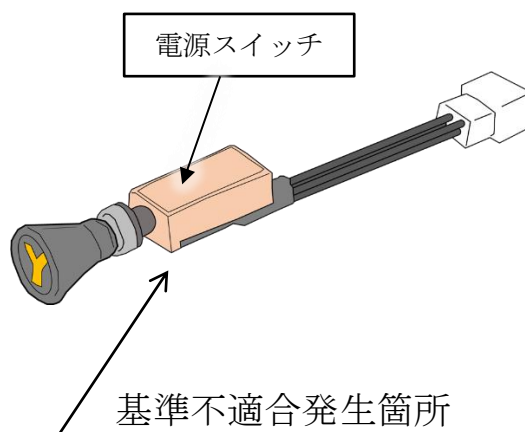
道路作業車に備えた散光式警光灯において、電源スイッチの製造工程が不適切なため、スイッチ接点にグリスを塗布していないものがある。そのため、スイッチ操作を繰り返すと、最悪の場合、導通不良により散光式警光灯が点灯中に消灯するおそれがある。

全車両、電源スイッチを良品に交換する。

識別：左リヤドアのロアヒンジ取付けボルト(上側)の頭に黄ペンを塗布する。
