## 改善箇所説明図

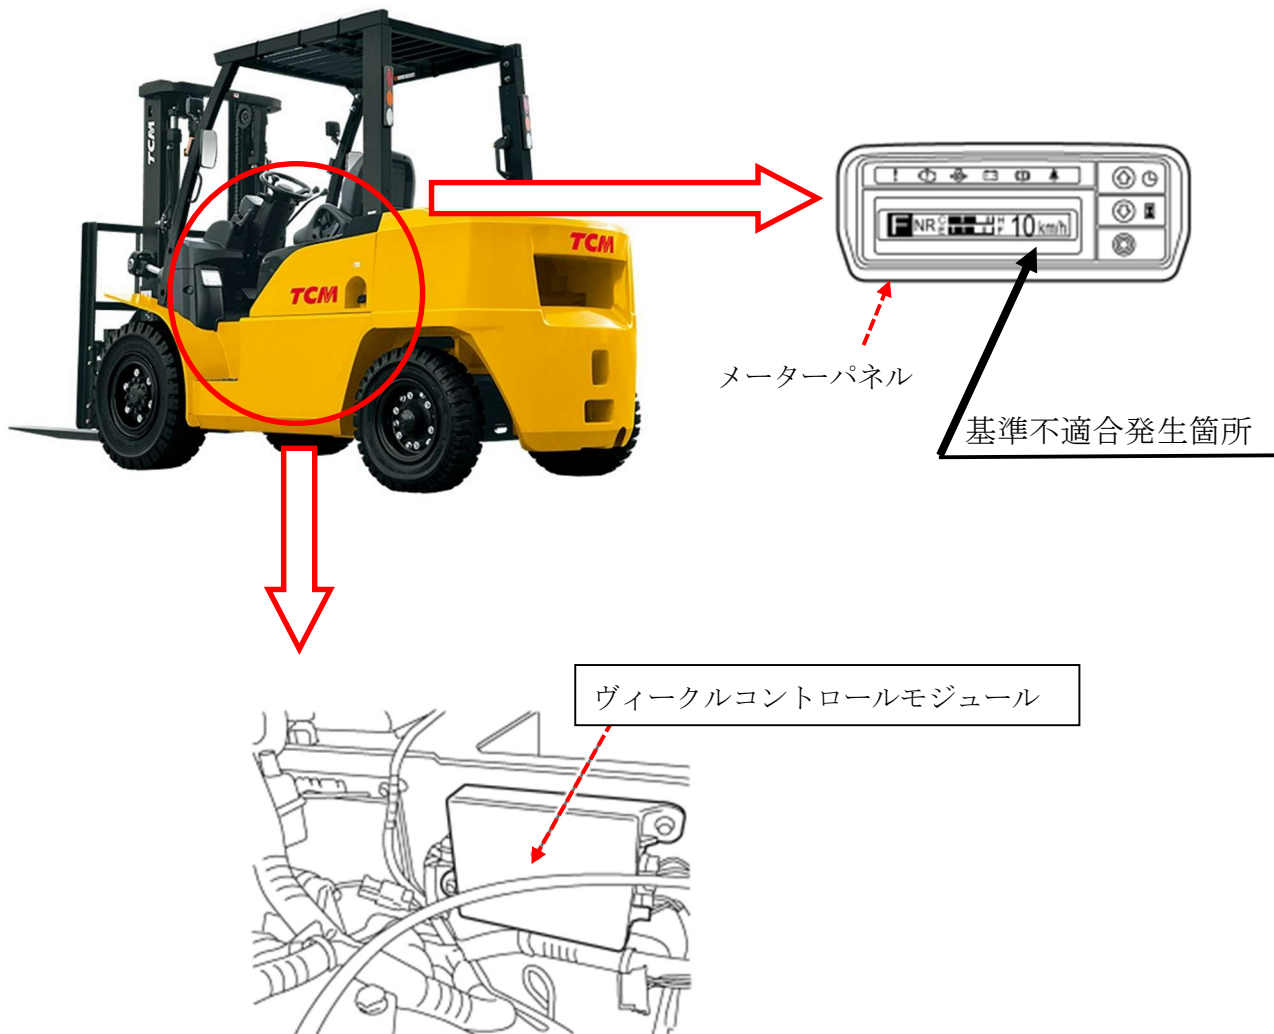
は交換部品を示す。

最高速度 20 キロメートル毎時以上のフォークリフトにおいて、生産指示が不適切なため、ソフトウェアの設定が誤っている。そのため、スピードメーターが表示されない。

全車両、正しい設定のヴィークルコントロールモジュールに交換する。

識別：車台番号の末尾の右に白色ペイントを塗布する。
