## 改善箇所説明図

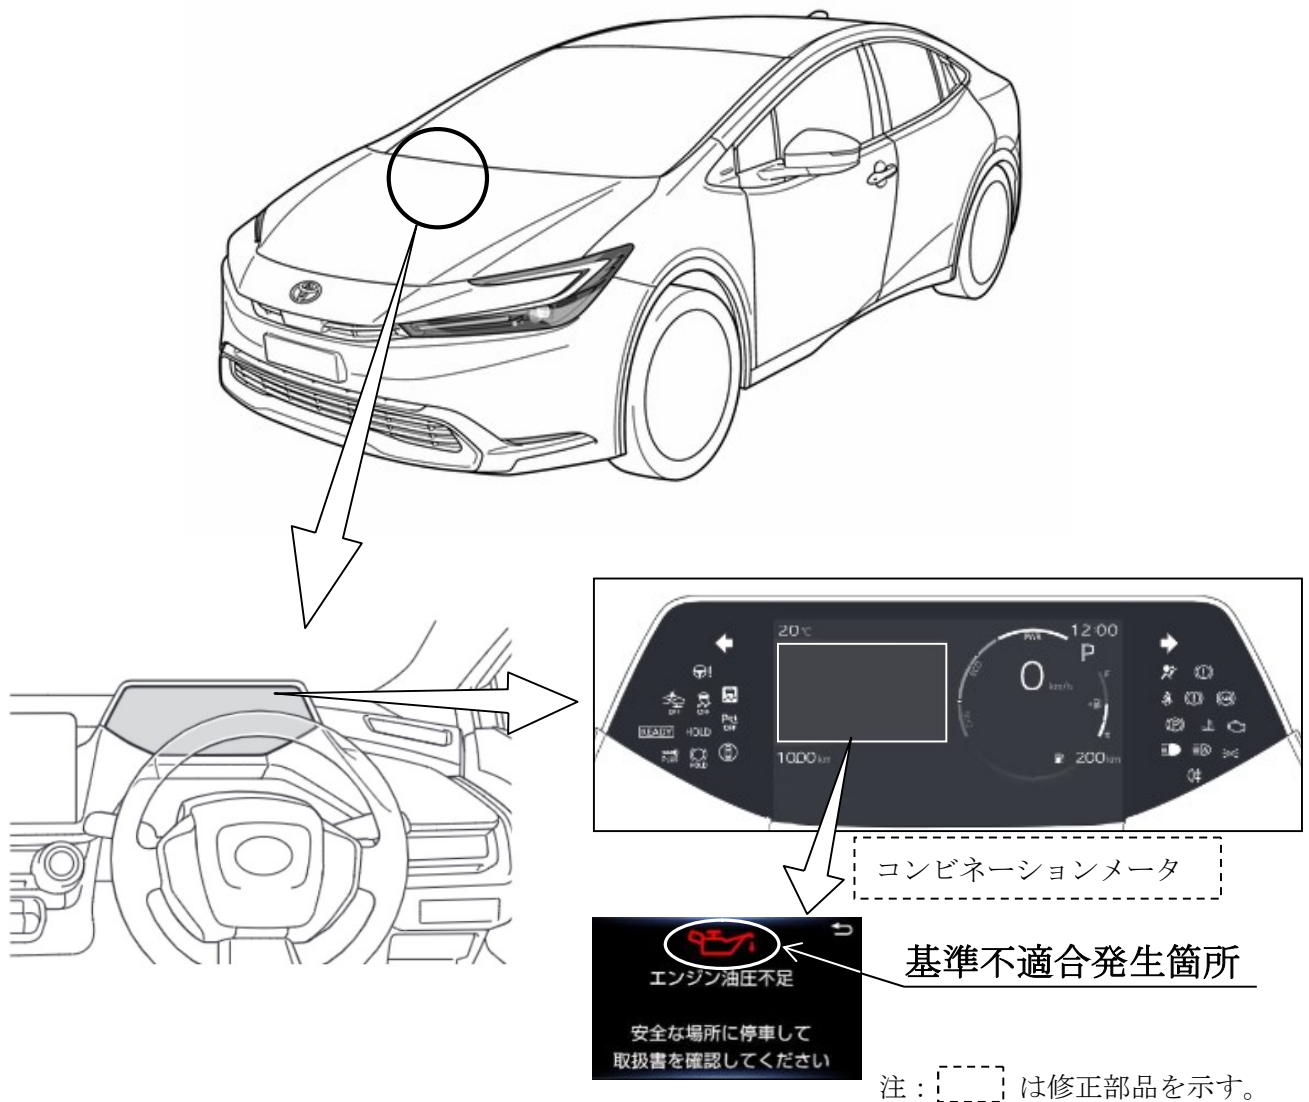
コンビネーションメータにおいて、エンジン油圧警告灯の点灯制御プログラムの検討が不十分であったため、油圧不足が生じた際の異常信号を当該メータが受信できない。そのため、エンジン油圧警告灯が点灯しない。

全車両、コンビネーションメータのプログラムを対策仕様に修正する。

識別：改善済車両には車台番号打刻のハイフン位置上部に黄色ペイントを塗布する。
