## 改善箇所説明図

大型路線バスのエンジン ECU において、設計検討が不十分なため、以下の不具合が生じるおそれがある。

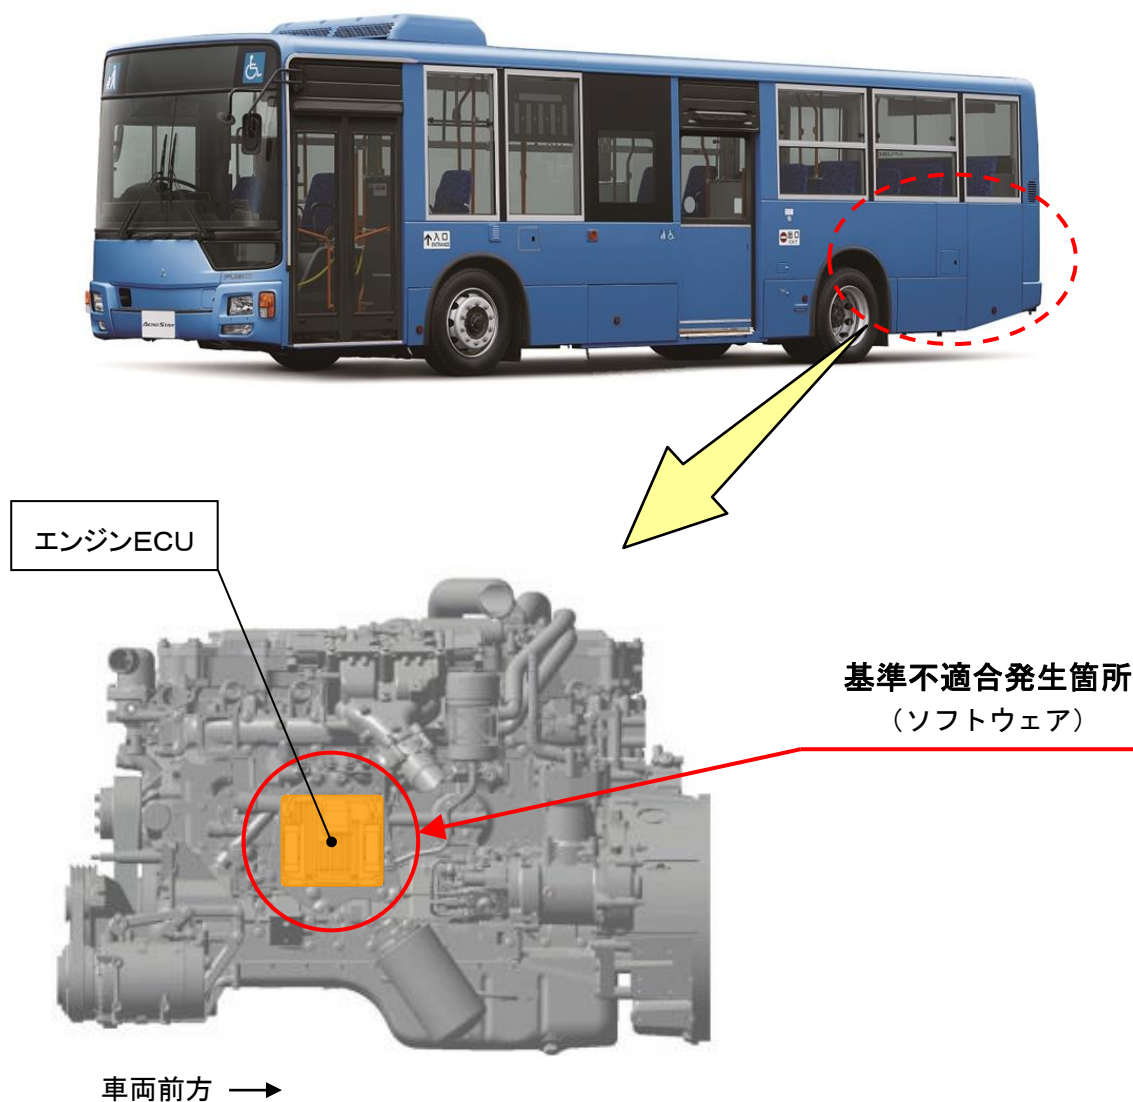
- ① スターター作動時にピニオンギヤとリングギヤの噛み合い不良が発生すると、メインスイッチの接点を介さずコイル側にモーターを駆動する電流が流れ続けてしまう。そのため、コイルが熱ダメージを受けて損傷すると、スターターが不動になり、エンジンを始動出来なくなる。
- ② DPF の詰まりや酸化触媒の効率低下を誤検知することがある。そのため、エンジン出力が制限されると共に DPF 再生不可の警告が表示され、次回エンジン始動時にエンジン警告灯が点灯する。

注：□ は、対策品のソフトウェアに書き換える部品を示す。

全車両、エンジン ECU のソフトウェアを対策品に書き換える。

識別：作業完了車には、車両左後方点検リッド裏の中央上部に白色ペイントを塗布する。
