## 改善箇所説明図

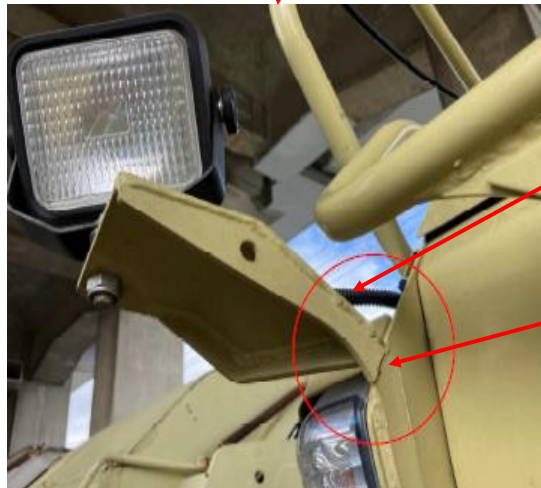
### 【不具合対象部位】

作業灯ブラケット

亀裂箇所

○の部位は不具合を示す

塵芥車後部に取付された作業灯において、設計検討が不十分だったため、走行中の振動により取付ブラケットに亀裂が生じるものがある。そのため、そのままの状態で使用を続けると、当該ブラケットが折損し作業灯が脱落することにより、他の交通の妨げになるおそれがある。

全車両、対策ブラケットへ交換する。

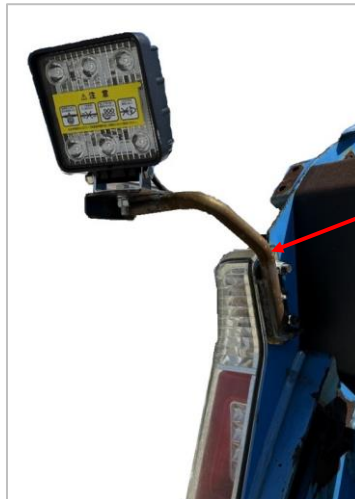
### 【改善対象部位詳細】

対策用作業灯ブラケット
