## 改善箇所説明図

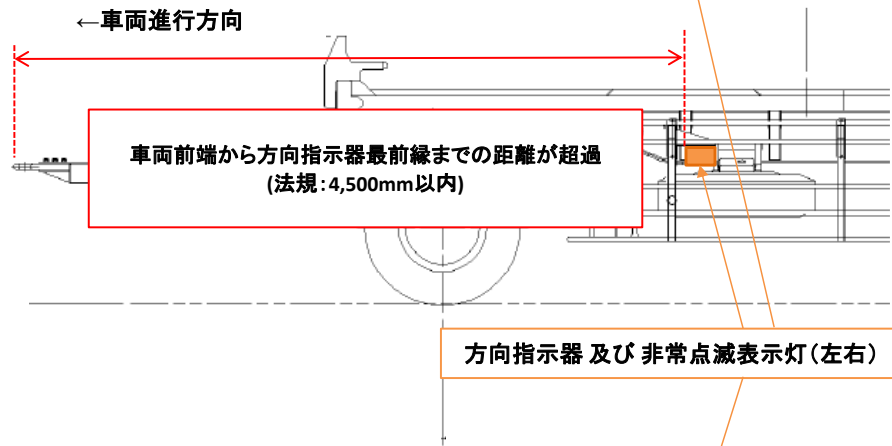
【不具合対象部位】

コンテナフルトレーラの両側面の中央部に備える方向指示器及び非常点滅表示灯において、設計検討が不十分だったため、自動車の前端からの距離が超過している。  
このため、保安基準第41条及び第41条の3の基準に適合しない。

全車両、当該灯火器を前方に移設する。
