## 改善箇所説明図

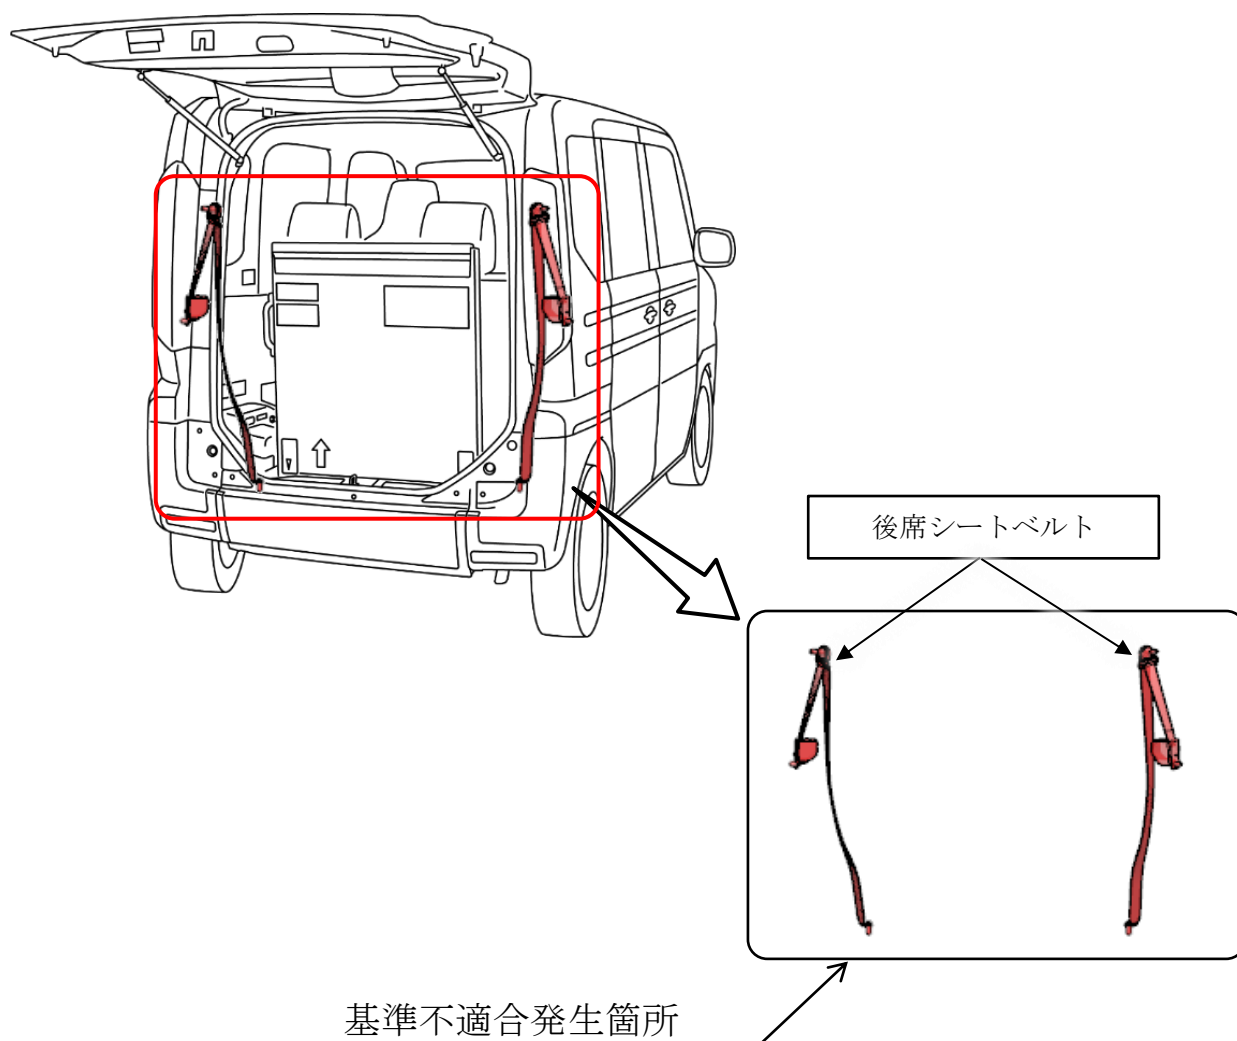
後席シートベルトにおいて、作業指示が不適切だったために製造時に左右の組付けを誤っているものがある。そのため、車両の傾きを感知するセンサが正しく作動せず保安基準第22条の3に適合しないおそれがある。

全車両、後席シートベルトを点検し、左右が誤って組付けられている場合は正規位置に組み直しをする。

識別：ID プレートに緑色のシールを貼付する。
