## 改善箇所説明図

### **基準不適合発生箇所**

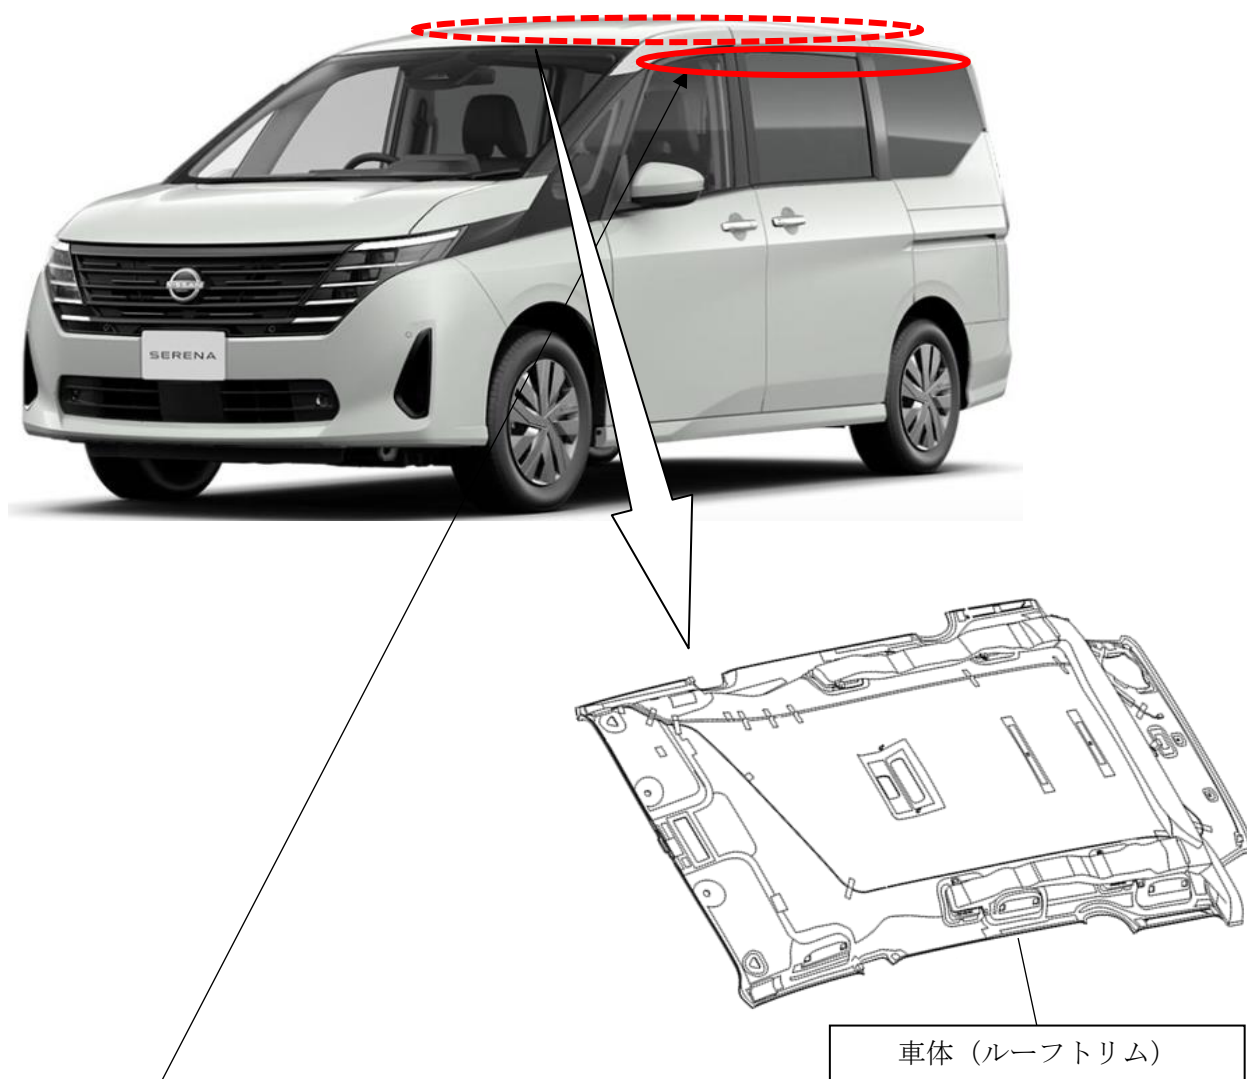
ルーフトリムにおいて、成形設備の設定が不適切なため規格より厚みがあるものがある。そのため、ルーフトリム裏側に取り付けられているカーテンエアバッグが正常に展開しないおそれがある。

全車両、ルーフトリムを良品へ交換する。

識別：赤色のシールをモデルナンバープレートの右横に貼り付ける。
