## 改善箇所説明図

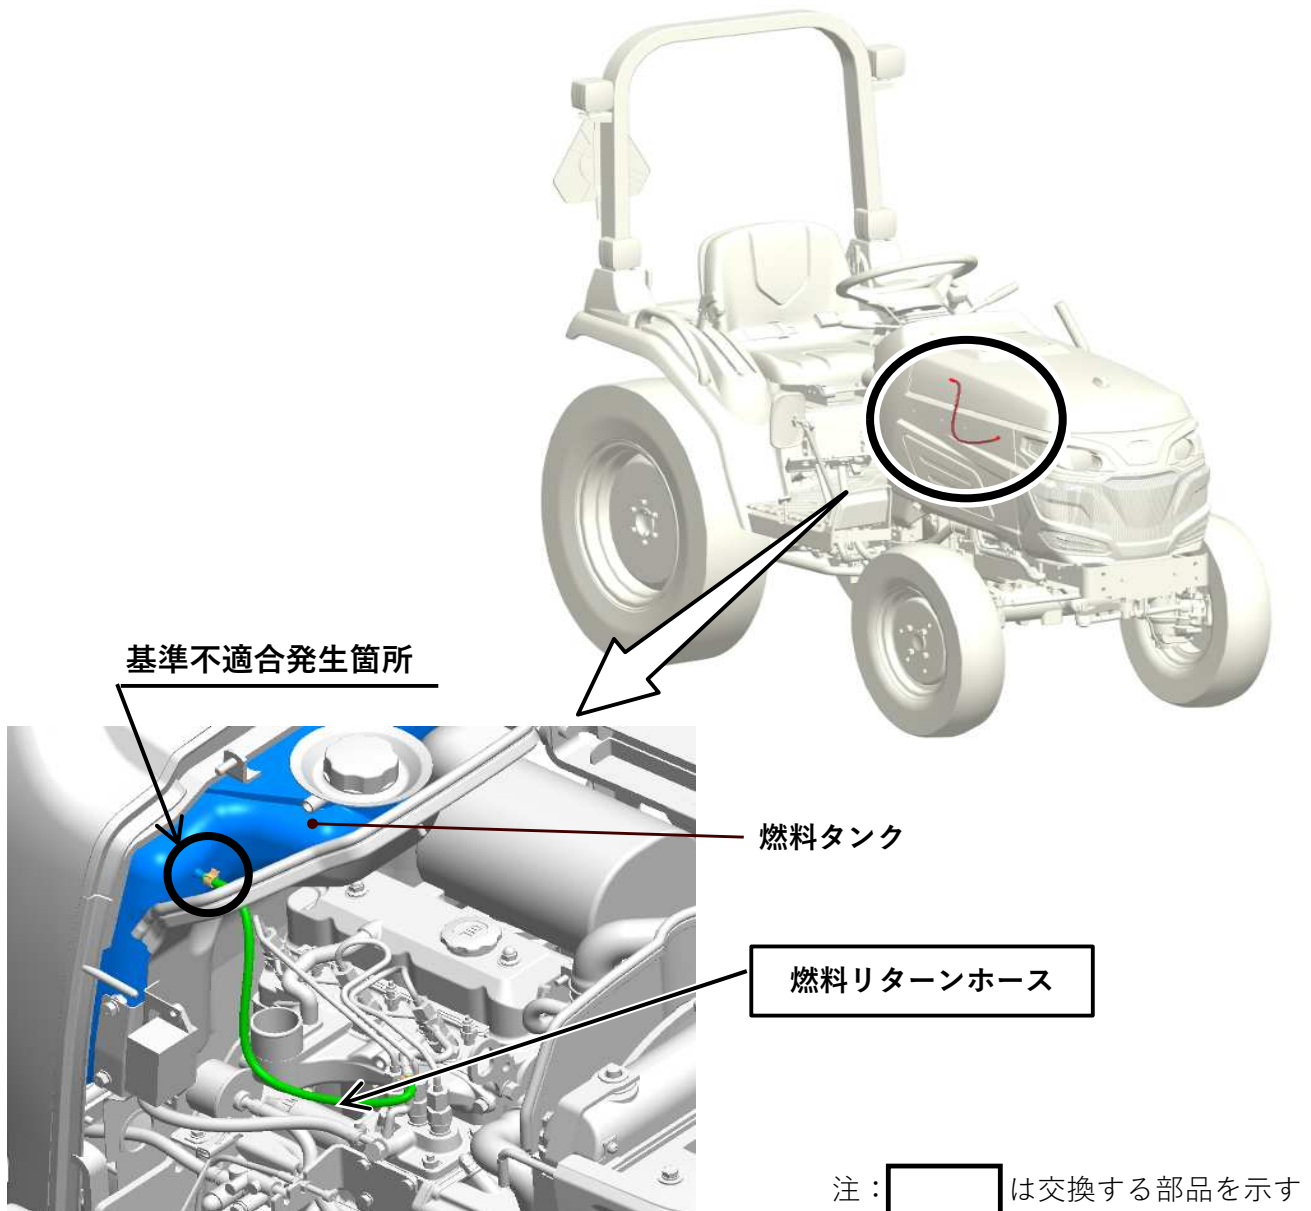
農耕トラクタの燃料装置において、燃料リターンホースの成型が不適切なため、当該燃料リターンホースの接続部から亀裂が生じるものがある。そのため、そのまま使用を続けると、亀裂が進展して燃料が漏れるおそれがある。

全車両、燃料リターンホースのロット番号を確認し、該当するものは良品に交換する。

識別：改善実施済車には、型式銘板の近傍にリコール届出番号の入ったステッカーを貼付する。
