## 改善箇所説明図

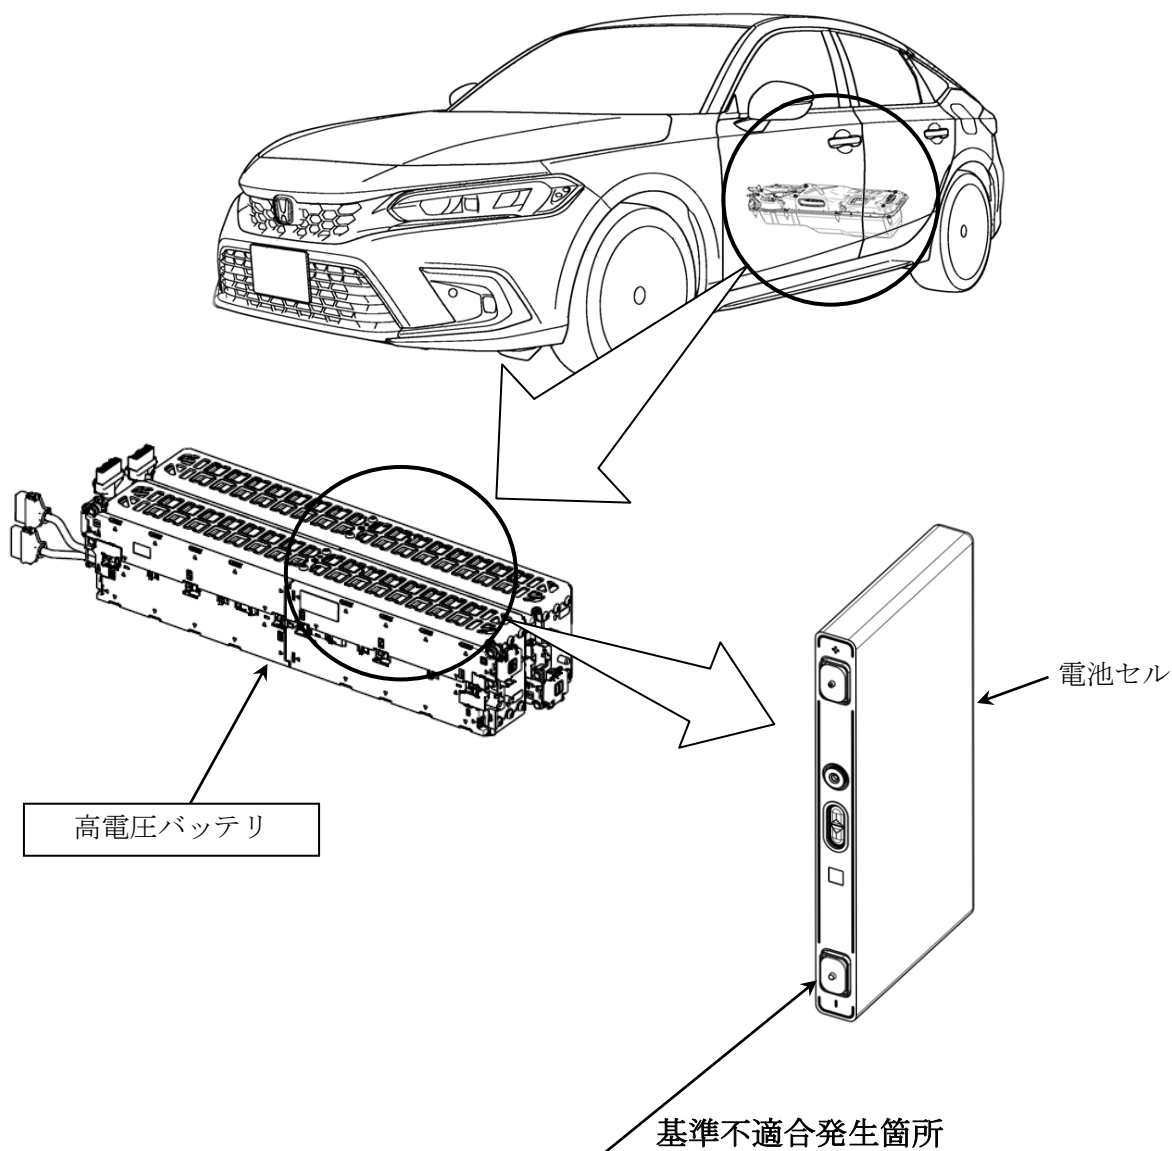
ハイブリッド車の高電圧バッテリーにおいて、バッテリー内の電池セル端子部の製造管理が不適切なため、貼り合せた素材をかしめた際に外側の素材がセル内の電解液に浸漬しているものがある。そのため、そのまま使用を続けると、電解液により端子部が腐食し破断すると、パワーシステム警告灯が点灯するとともにフェールセーフが働き、ハイブリッドシステムが停止して、走行不能となるおそれがある。

全車両、高電圧バッテリーを良品と交換する。

注：  は交換部品を示す。

識別：車台番号打刻の下二桁目上部に黄色ペイントを塗布する。
