## 改善箇所説明図①

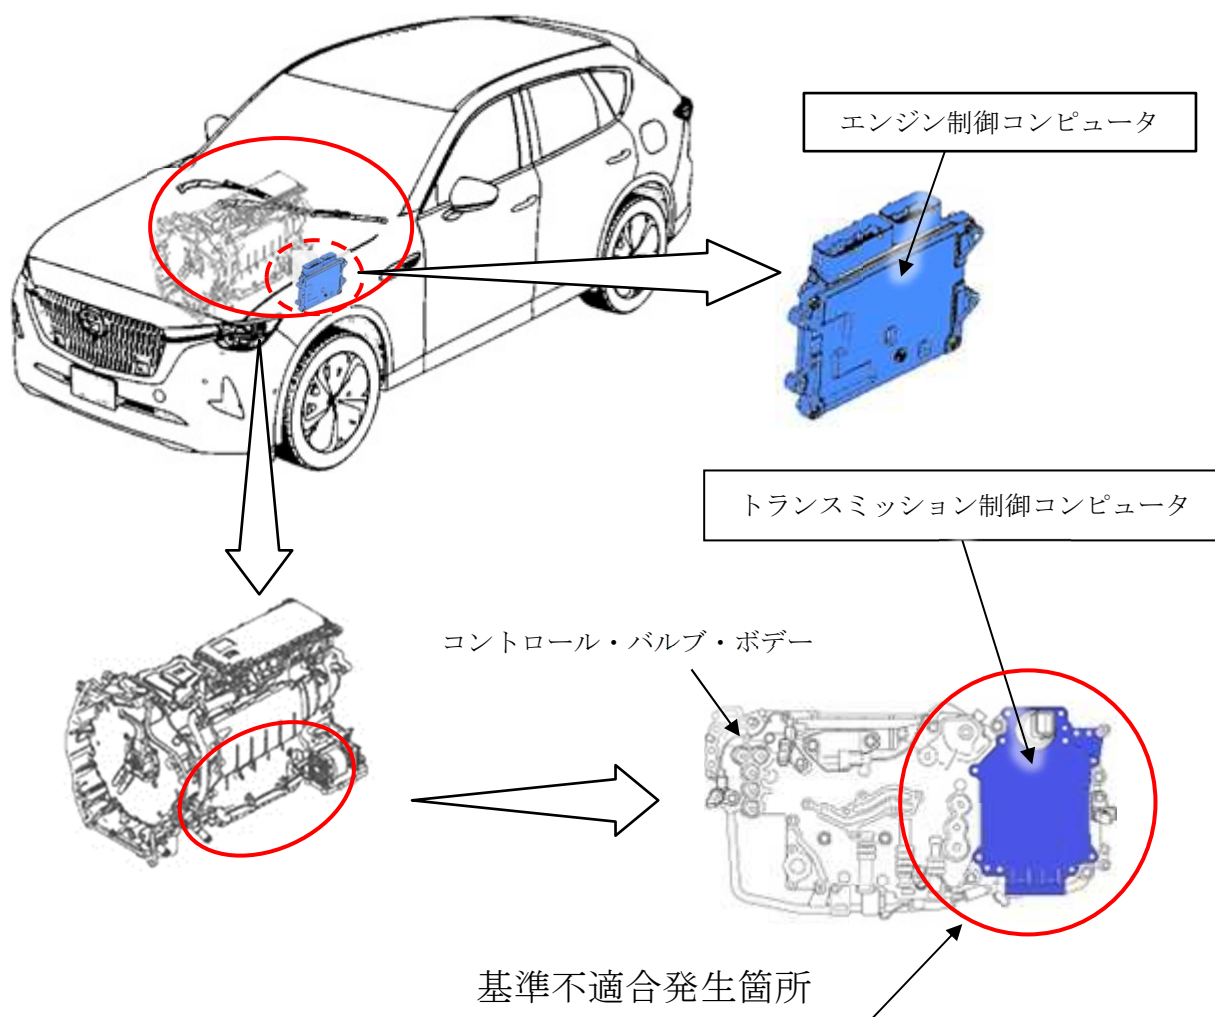
マイルドハイブリッド車のトランスミッション制御コンピュータにおいて、クラッチ制御が不適切なため、モータによるE V走行中に停止したエンジンを再始動する際、モータとエンジンを繋ぐクラッチの締結タイミングがずれることがある。そのため、エンジンを再始動するためのピストン停止位置からずれて再始動できないおそれがある。

全車両、トランスミッション制御コンピュータとエンジン制御コンピュータの制御プログラムを対策プログラムに修正し、トランスミッションの初期学習を実施する。

識別：車台番号打刻のハイフン後5番目の数字上部に黄ペンを塗布する。

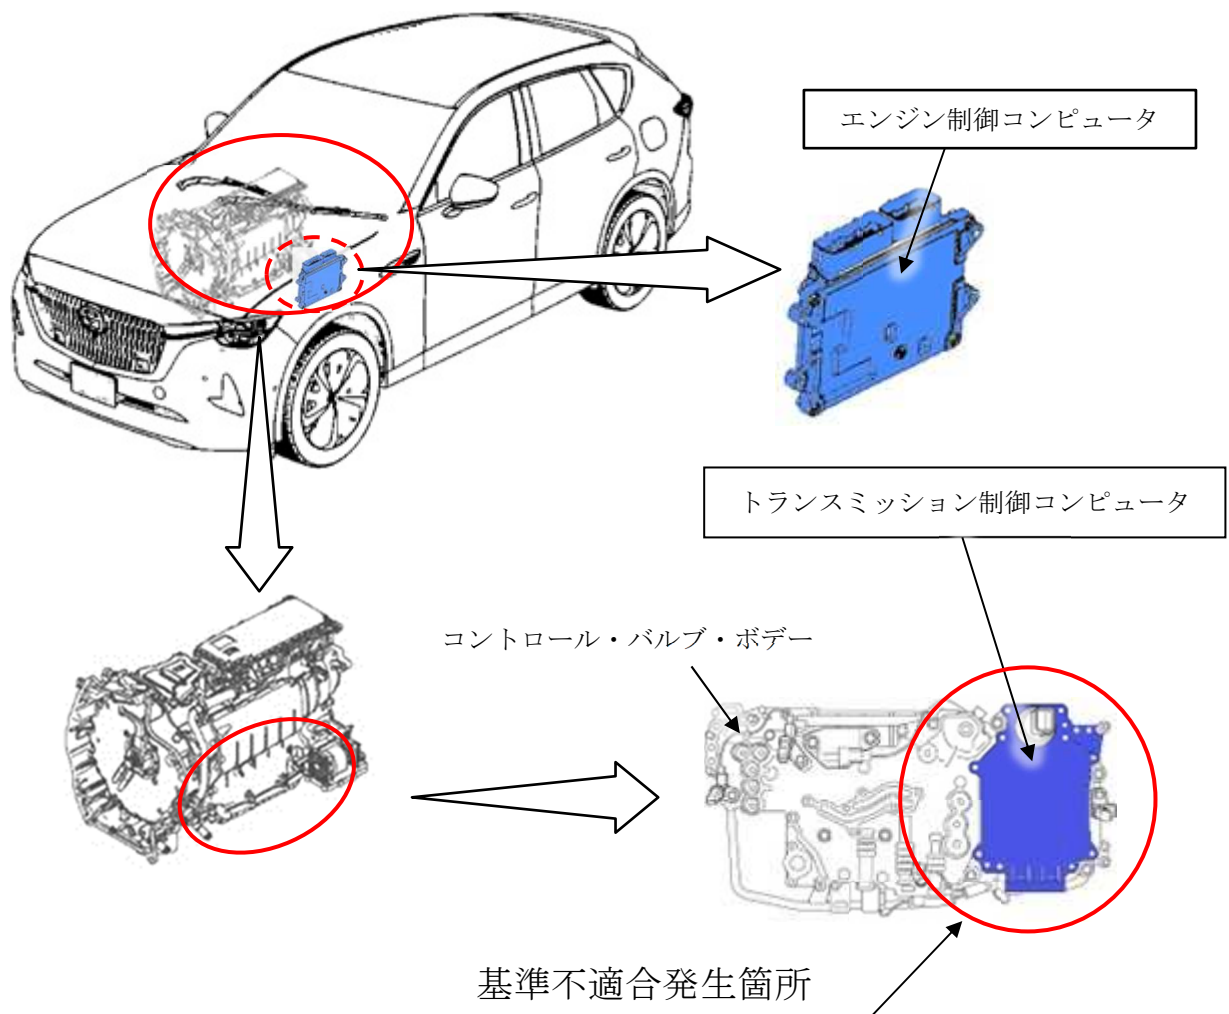
## 改善箇所説明図②

マイルドハイブリッド車のトランスミッション制御コンピュータにおいて、クラッチ制御が不適切なため、エンジンを停止してモータによるEV走行へ切り替わった直後に、停止したエンジンが再始動する際、モータとエンジンを繋ぐクラッチの締結タイミングがずれることがある。そのため、エンジン回転が上昇せず、再始動できないおそれがある。

全車両、トランスミッション制御コンピュータとエンジン制御コンピュータの制御プログラムを対策プログラムに修正し、トランスミッションの初期学習を実施する。

識別：車台番号打刻のハイフン後5番目の数字上部に黄ペンを塗布する。

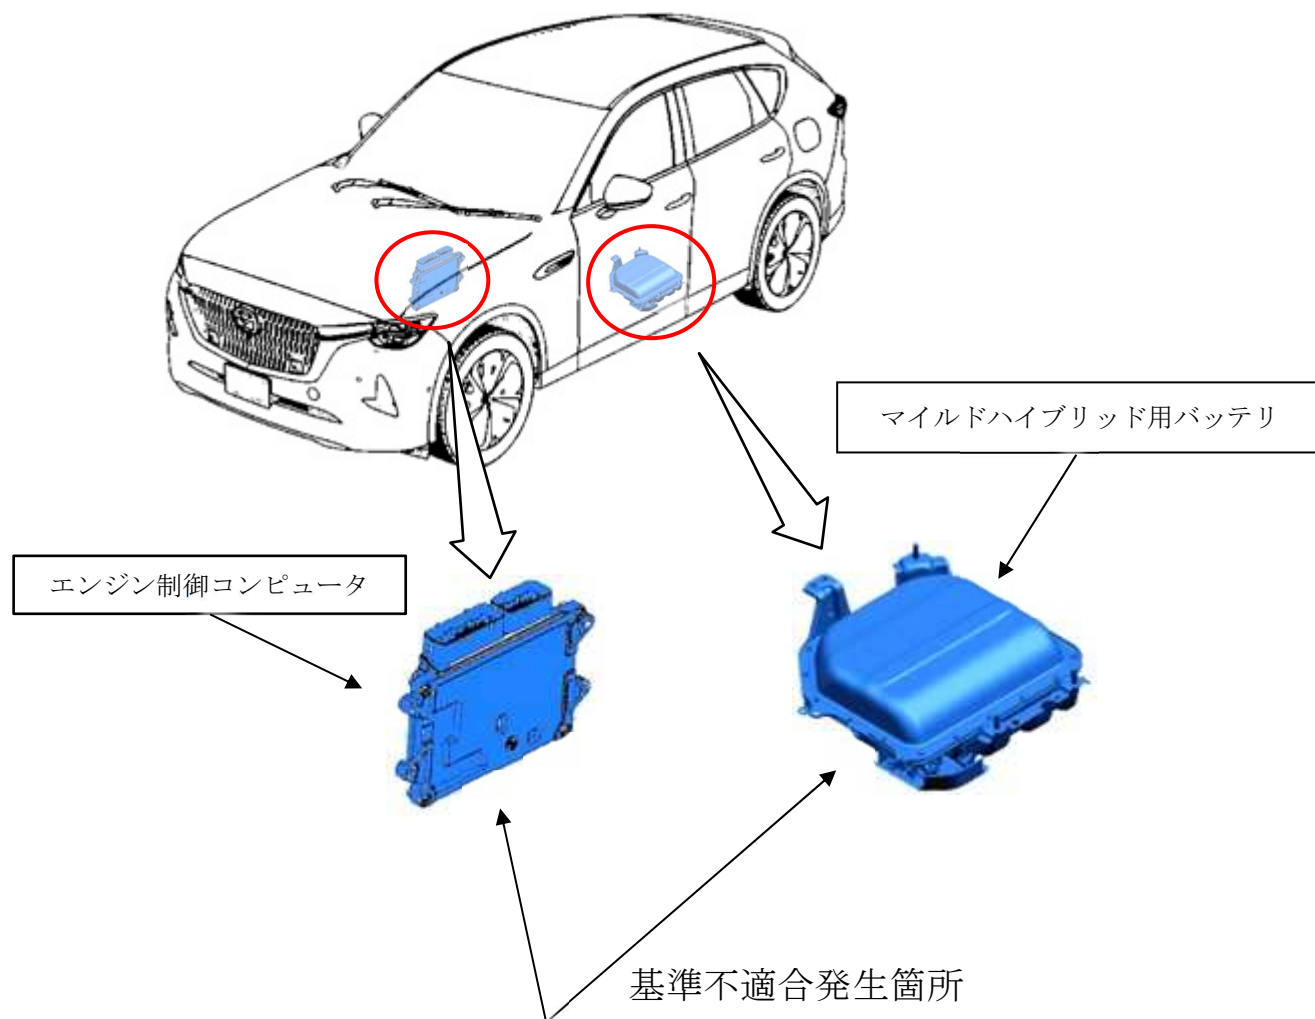
## 改善箇所説明図③

マイルドハイブリッド車のエンジン制御コンピュータとマイルドハイブリッド用バッテリーにおいて、バッテリー制御が不適切なため、バッテリー内部のセルに電圧差が生じることがある。そのため、そのまま使用を続けると電圧差が大きくなり、エンジン始動時に故障判定してエンジン警告灯が点灯し、メータに「ハイブリッドシステム異常」のメッセージが表示され、モータアシストが停止するおそれがある。有車速アイドリングストップ時に故障判定すると、最悪の場合、エンジンが再始動できずエンストするおそれがある。

全車両、エンジン制御コンピュータとマイルドハイブリッド用バッテリーの制御プログラムを対策プログラムに修正する。

識別：車台番号打刻のハイフン後 5 番目の数字上部に黄ペンを塗布する。

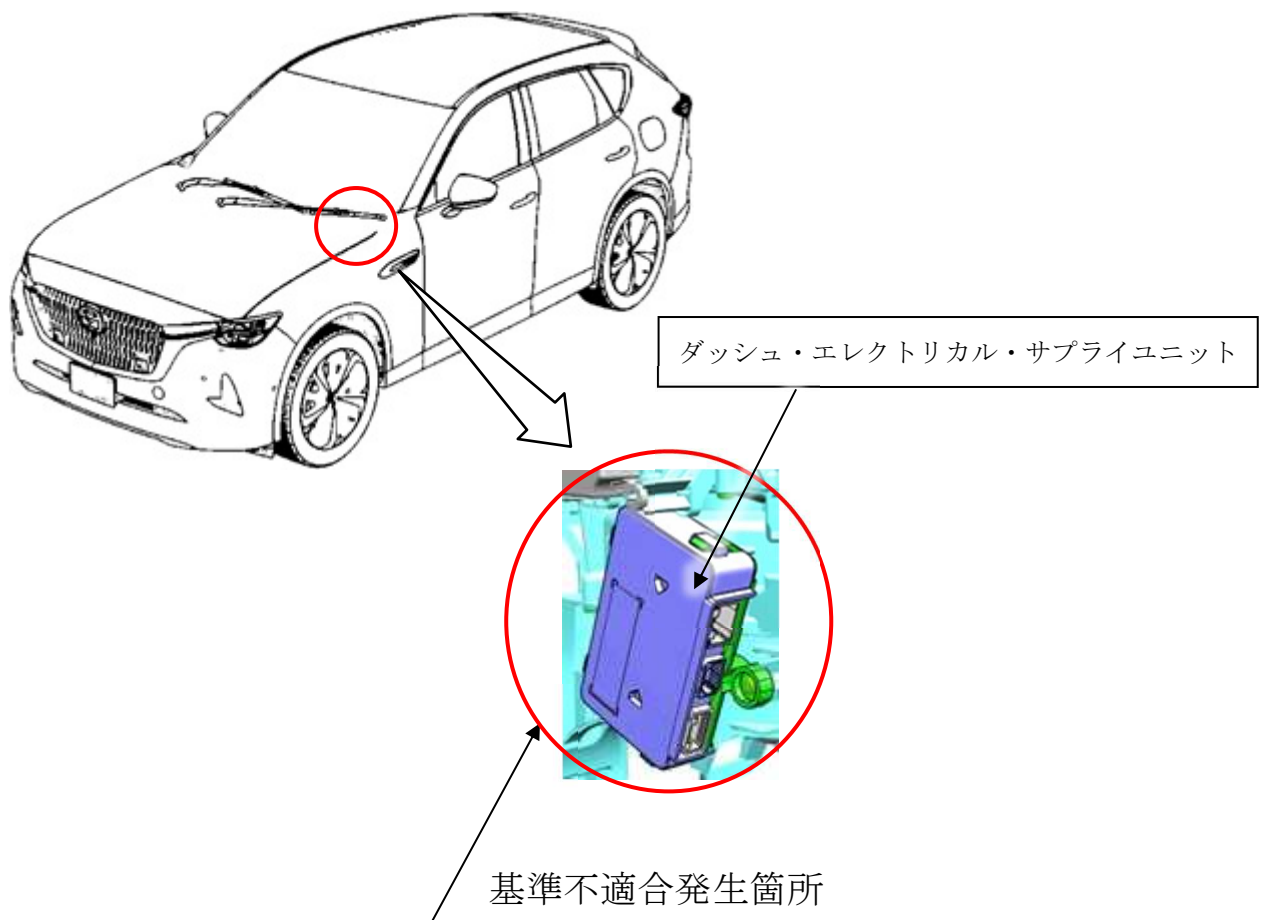
## 改善箇所説明図④

ダッシュ・エレクトリカル・サプライユニットにおいて、制御プログラムが不適切なため、起動時の情報処理が終了せず、正常に起動しないことがある。そのため、メータに複数の異常メッセージが表示され、空調やシートベルトリマインダー、360°ビューモニタが機能しないおそれがある。また、エンジン警告灯が点灯し、高電圧バッテリーの冷却も機能しないおそれがある。

全車両、ダッシュ・エレクトリカル・サプライユニットの制御プログラムを対策プログラムに修正する。

識別：車台番号打刻のハイフン後5番目の数字上部に黄ペンを塗布する。
