## 改善箇所説明図

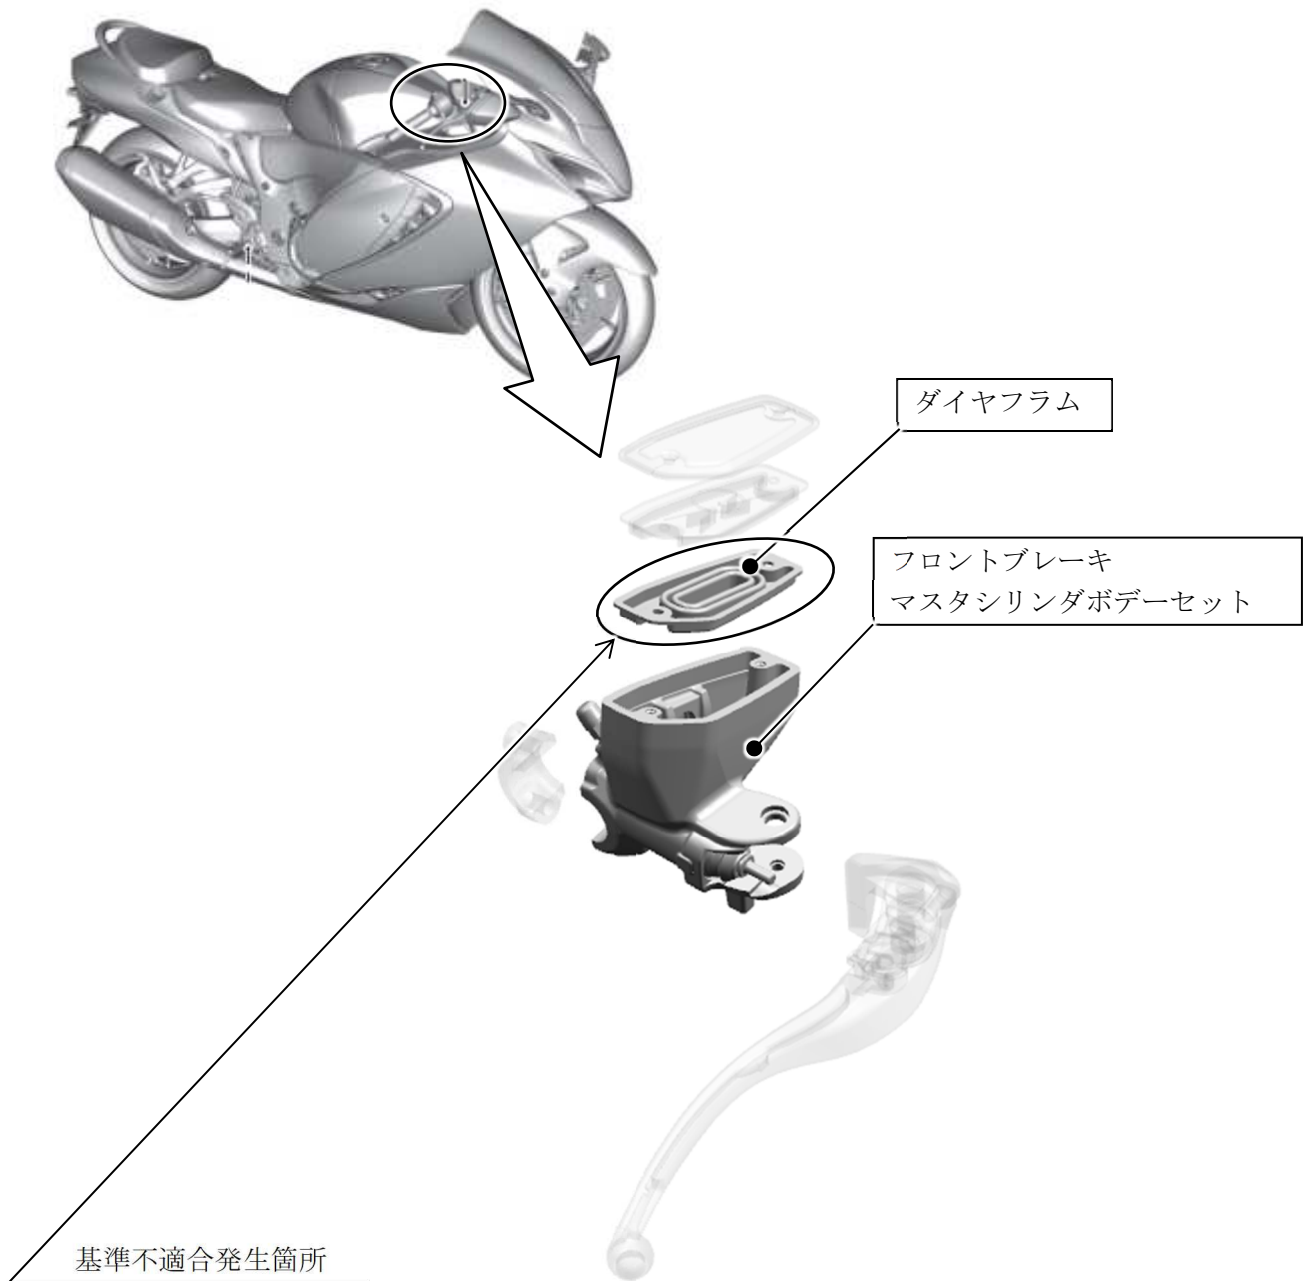
フロントブレーキマスタシリンダにおいて、ダイヤフラムの原材料に含まれる添加剤が不適切なため、ブレーキ液中に溶け出した添加剤によりシールが膨潤すると、液圧調整用の油路を閉塞したままとなることがある。そのため、特定の条件下でブレーキレバーの遊びが大きくなり、最悪の場合、制動距離が伸びるおそれがある。

全車両、ダイヤフラム、およびフロントブレーキマスタシリンダボデーセットを対策品と交換する。

注：  は交換部品を示す。

識別：車枠の車台番号打刻部近傍に青色のシールを貼付する。
