## 改善箇所説明図

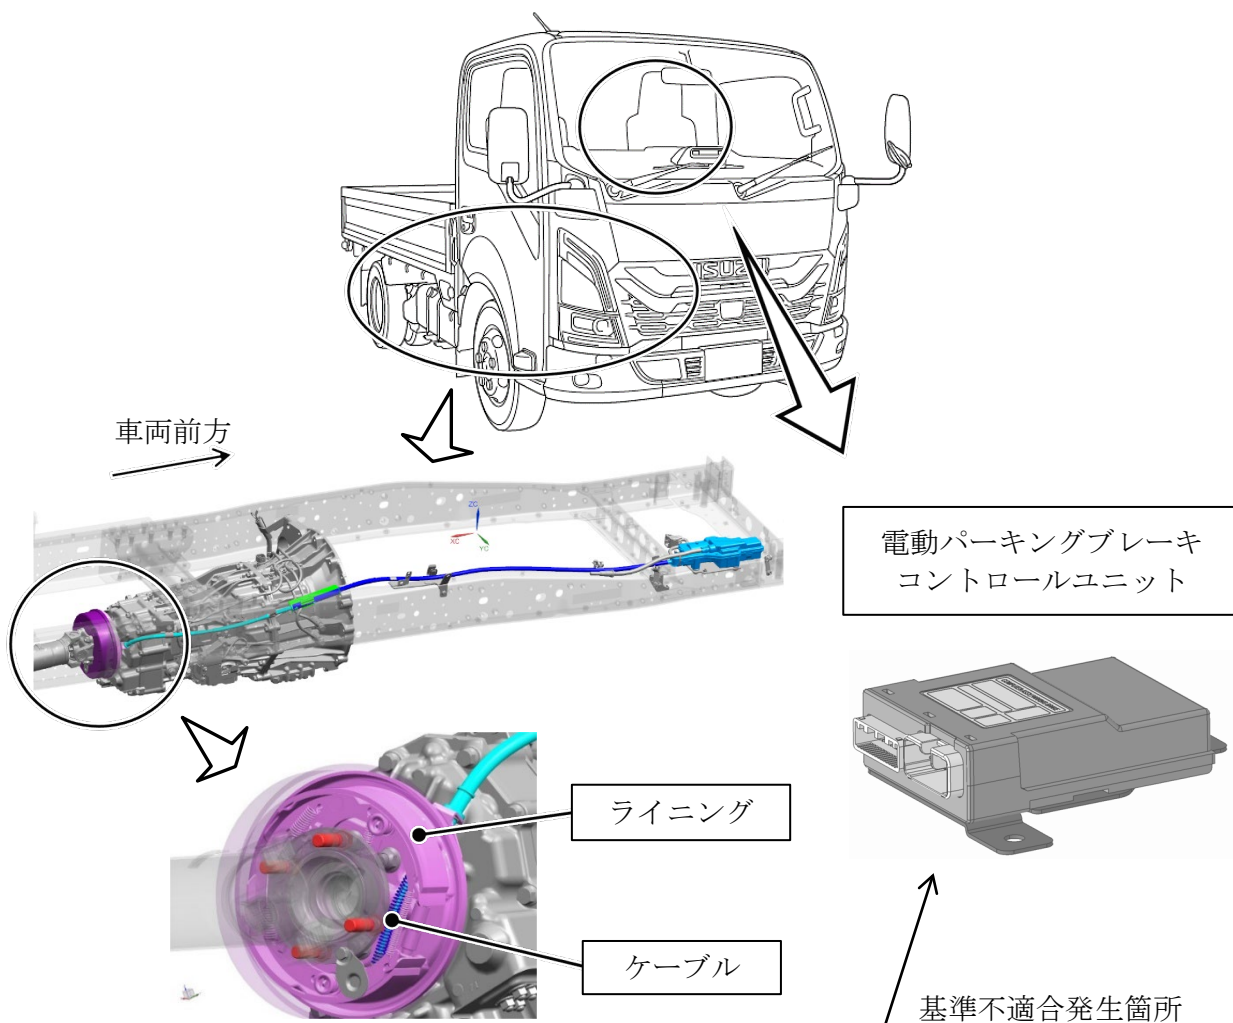
小型トラックにおいて、電動パーキングブレーキシステムの制御プログラムが不適切なため、

- ① 停止直前の電動パーキングブレーキ作動操作により、パーキングブレーキの引きずりを誤検知して電動パーキングブレーキ警告灯が点滅し、パーキングブレーキが解除できなくなるおそれがある。
- ② 電動パーキングブレーキ作動時に、正常なパーキングブレーキケーブルのストローク量を異常と誤検知し、電動パーキングブレーキ警告灯が点灯するおそれがある。
- ③ 電動パーキングブレーキ作動時に、パーキングブレーキケーブルのストローク量を正しく認識できないことがある。そのため、電動パーキングブレーキ作動操作の繰り返しによりケーブルが緩み、周辺部品と干渉することで、ケーブルの損傷やライニングの摩耗が生じ、最悪の場合、ケーブルが切断し、電動パーキングブレーキ警告灯が点灯するとともに、駐車中の車両が動き出すおそれがある。

- ①②全車両、電動パーキングブレーキコントロールユニットの制御プログラムを対策プログラムに修正する。
- ③ 全車両、電動パーキングブレーキコントロールユニットの制御プログラムを対策プログラムに修正する。また、パーキングブレーキケーブルを点検し、損傷が認められた場合には、ケーブルを新品に交換するとともに、ブレーキライニングの摩耗量を測定し、摩耗が認められた場合には、ライニングを新品に交換する。

識別：助手席側ドア開口部のシリアルナンバープレート右上に識別ペイント（桃色）を塗布する。
