## 改善箇所説明図

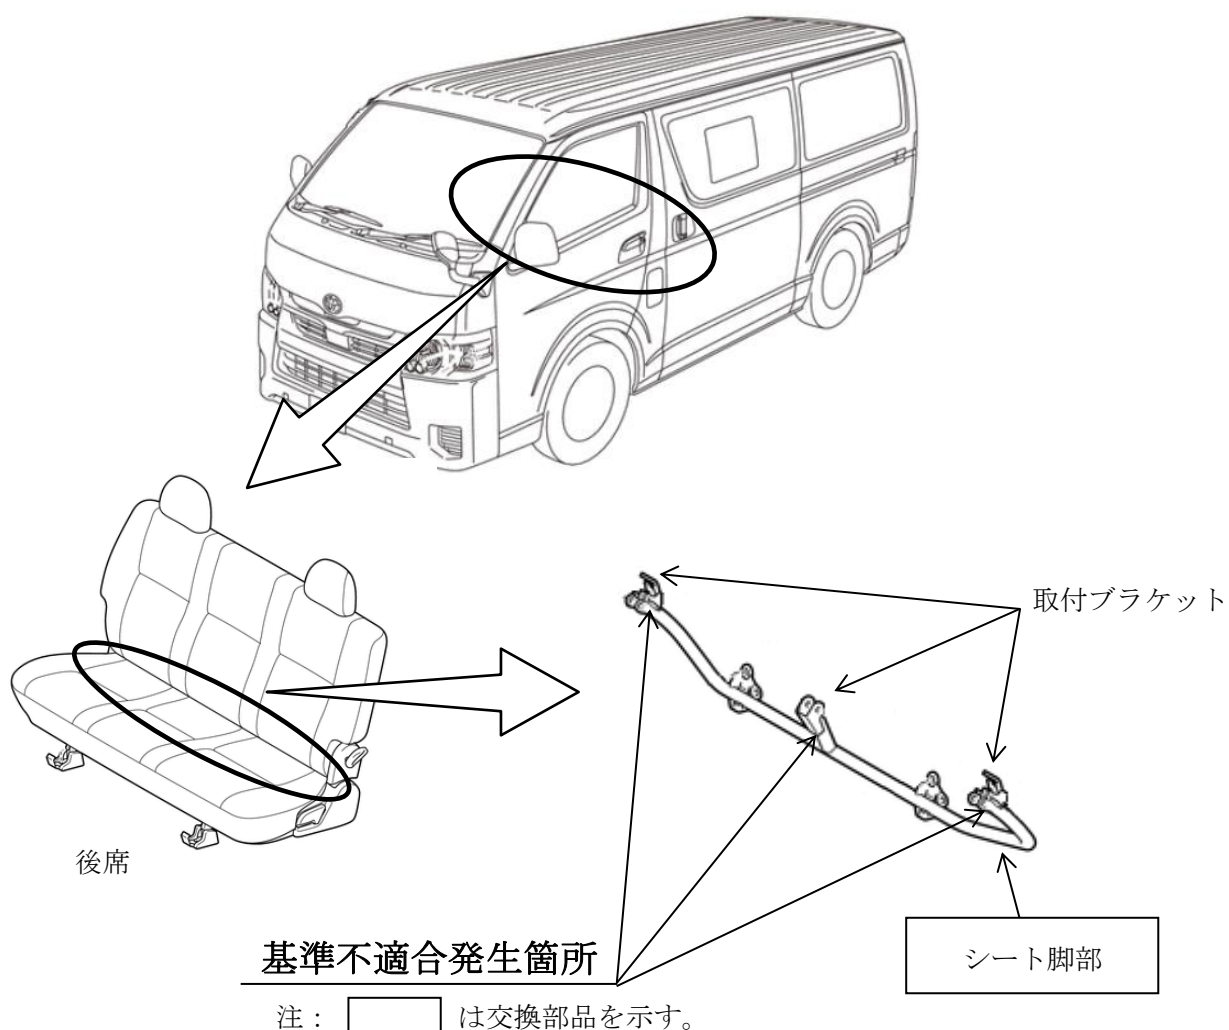
後席シート脚部において、溶接設備の管理が不十分なため、取付ブラケットの溶接強度が不足しているものがある。そのため、使用過程で当該溶接がはがれてガタが生じ、最悪の場合、衝突時に乗員を保護できないおそれがある。

全車両、後席シート脚部を良品に交換する。

識別：改善済車両には車台番号打刻の2桁目上部に黄色ペイントを塗布する。
