## 改善箇所説明図

M20リフター付バン

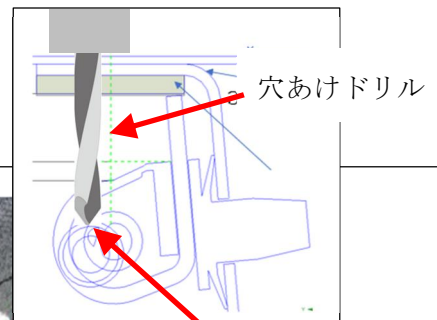
不具合発生時

燃料計ハーネスにおいて、作業指示管理が不十分だったため、車両床面加工時に当該ハーネスを損傷させたものがある。そのため、燃料残量の情報が燃料計に伝わらず、最悪の場合、走行中にエンストし再始動出来ないおそれがある。

全車両、車両ハーネスの損傷有無を確認し、損傷がみられた場合はハーネスを新品と交換する。

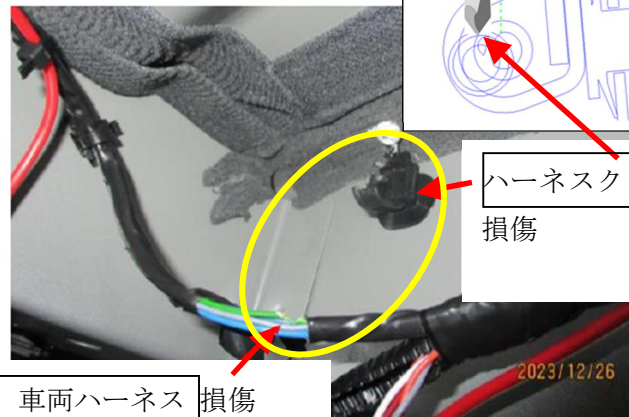
ハーネスクランプバンド  
損傷
