届出後のR6. 12. 11、改善箇所説明図について、  
ボンネットサポートの補強部材を削除した形状に訂正。

### 改善箇所説明図

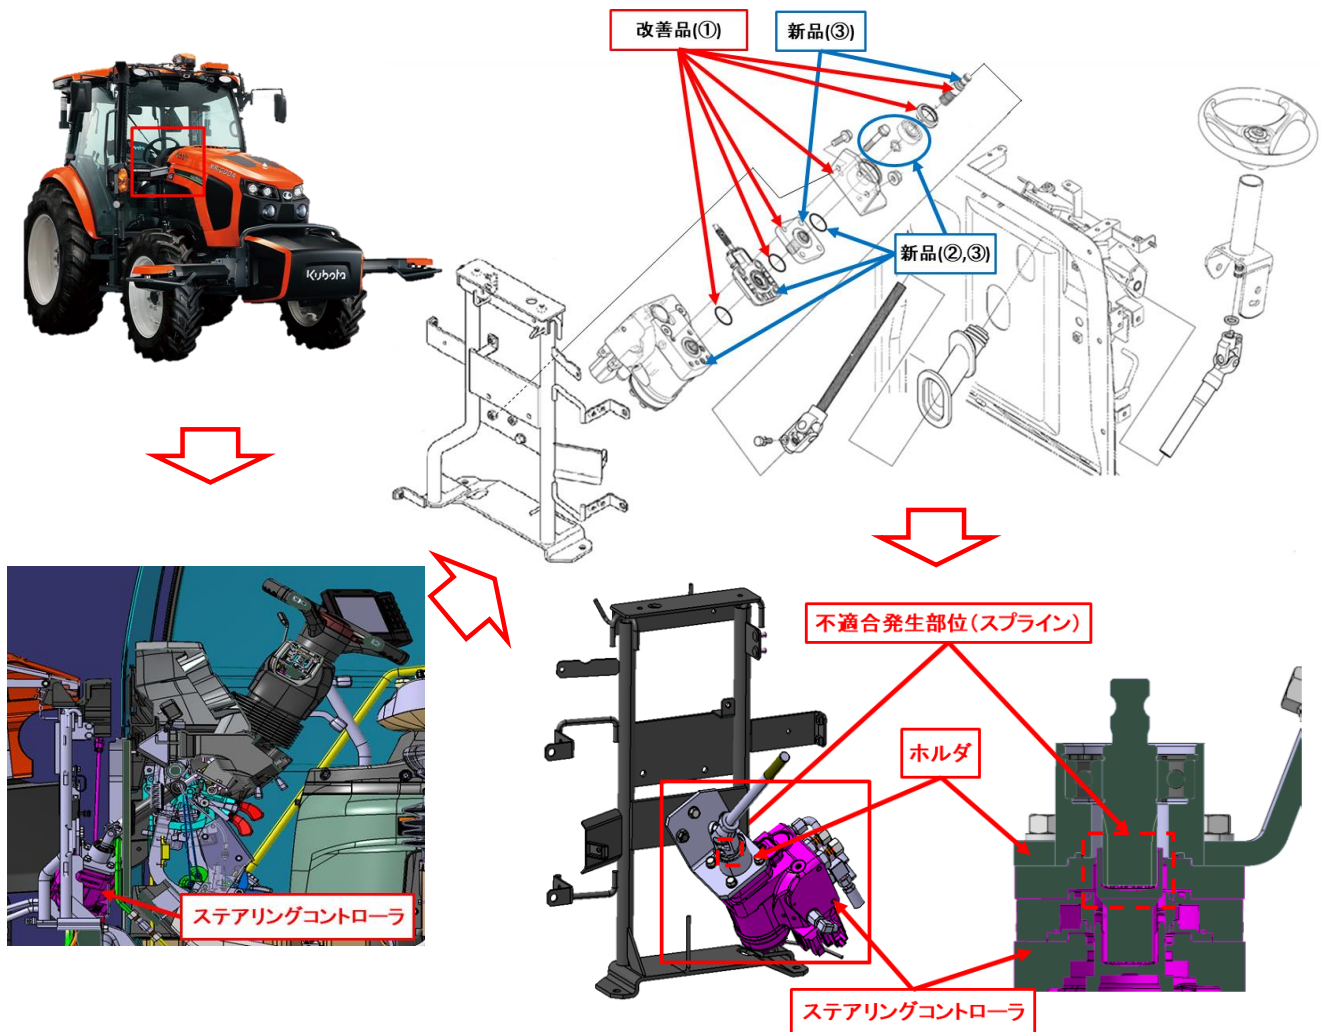
農耕トラクタのステアリングコントローラに付属されるホルダにおいて、水浸入および振動に対する設計が不十分なため、長期間使用することでホルダに接続されるスプラインに錆が発生し、摩耗する。そのため、そのまま使用を続けるとスプラインの摩耗が進み、最悪の場合、ステアリングが空転し、ステアリング操作ができなくなるおそれがある。

全車両に対し、水浸入対策としてステアリングコントローラ上部にシール部材を追加し、振動対策としてステアリングコントローラ取付部の周辺部品を補強した改善品(①)に交換する。また、改善措置時にステアリングコントローラを含む周辺部品が固着している場合は、新品(②)に交換する。

なお、改善措置用部品の準備に時間を要するため、2022年以前に生産した車両(※)については使用者に不具合内容を知り、使用停止の注意喚起を行う。その際、使用継続を要望されるお客様については該当箇所を点検し、錆が確認されない場合は暫定的に使用継続可とする。錆が確認された場合には、該当部品及び周辺部品を新品(③)へ交換し、暫定的に使用継続可とする。

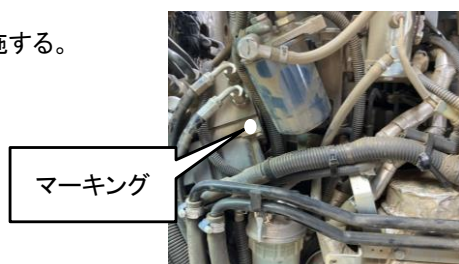
右図の場所(ステアリングコントローラの右下)に白色マーキングを実施する。
