## 改善箇所説明図

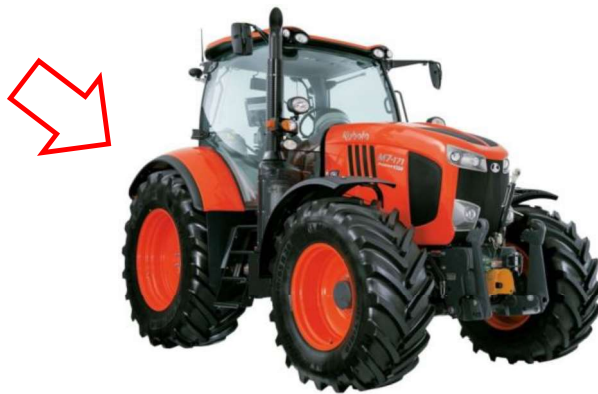
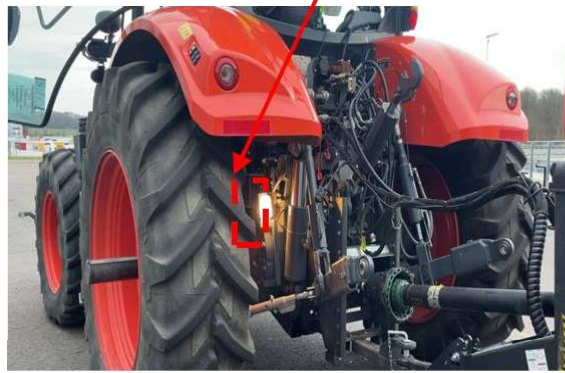
不適合発生箇所(後退灯)

農耕トラクタの後退灯において、CVTトランスミッション制御システムの仕様が不適切なため、特定の後進操作(HOMEスイッチによる後進操作)時に後進の信号が車両制御システムに送信されず後退灯が点灯しない。そのため、保安基準に適合しない。

全車両、CVTトランスミッション制御システムのソフトウェアを変更する。
