# 改善箇所説明図

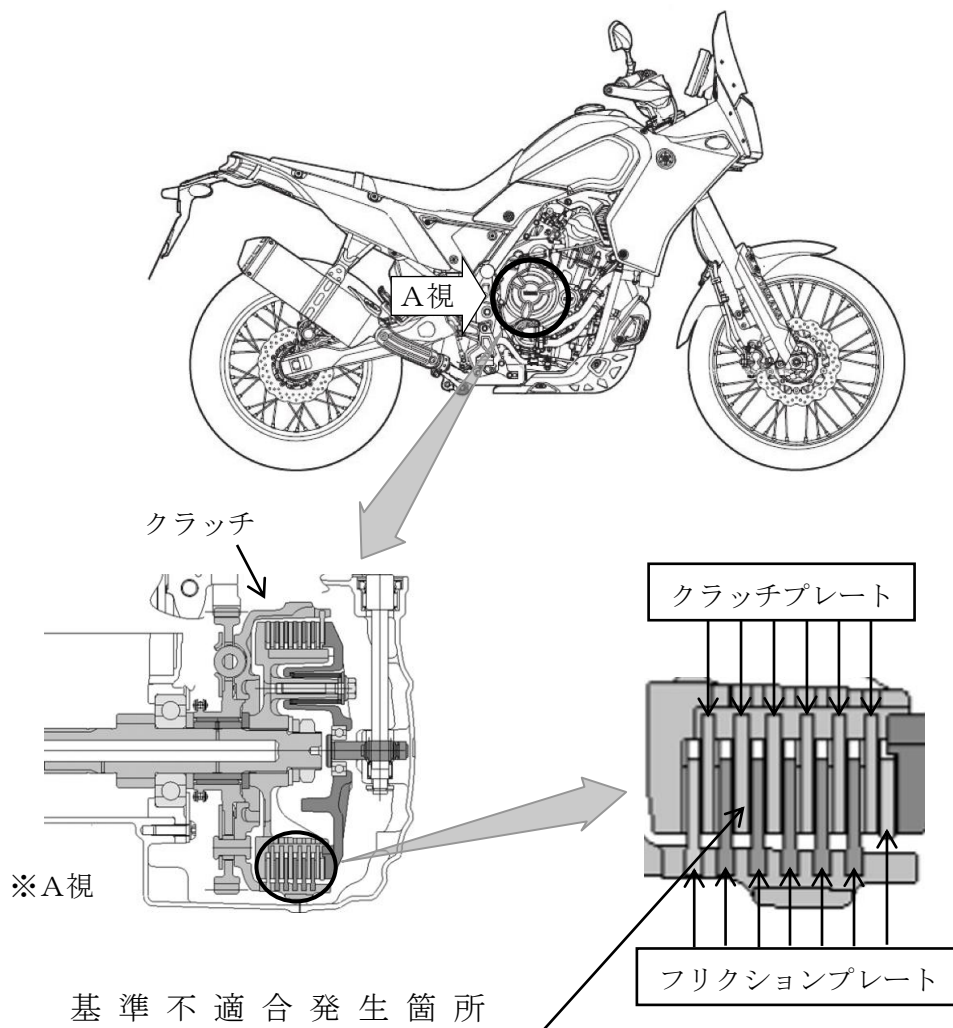
動力伝達装置において、クラッチプレートの管理方法が不適切なため、クラッチプレートに残留した防錆油がフリクションプレートの摩擦材の摩耗粉と混ざり、運転時に熱が加わることで粘着性のある物質が生じ、排出されないことがある。そのため、クラッチレバーを握っても動力伝達が切れず、最悪の場合、停車時に車両が前進するおそれがある。

改善の内容：全車両、クラッチプレートを対策品と交換するとともにフリクションプレートを新品と交換する。
