## 改善箇所説明図

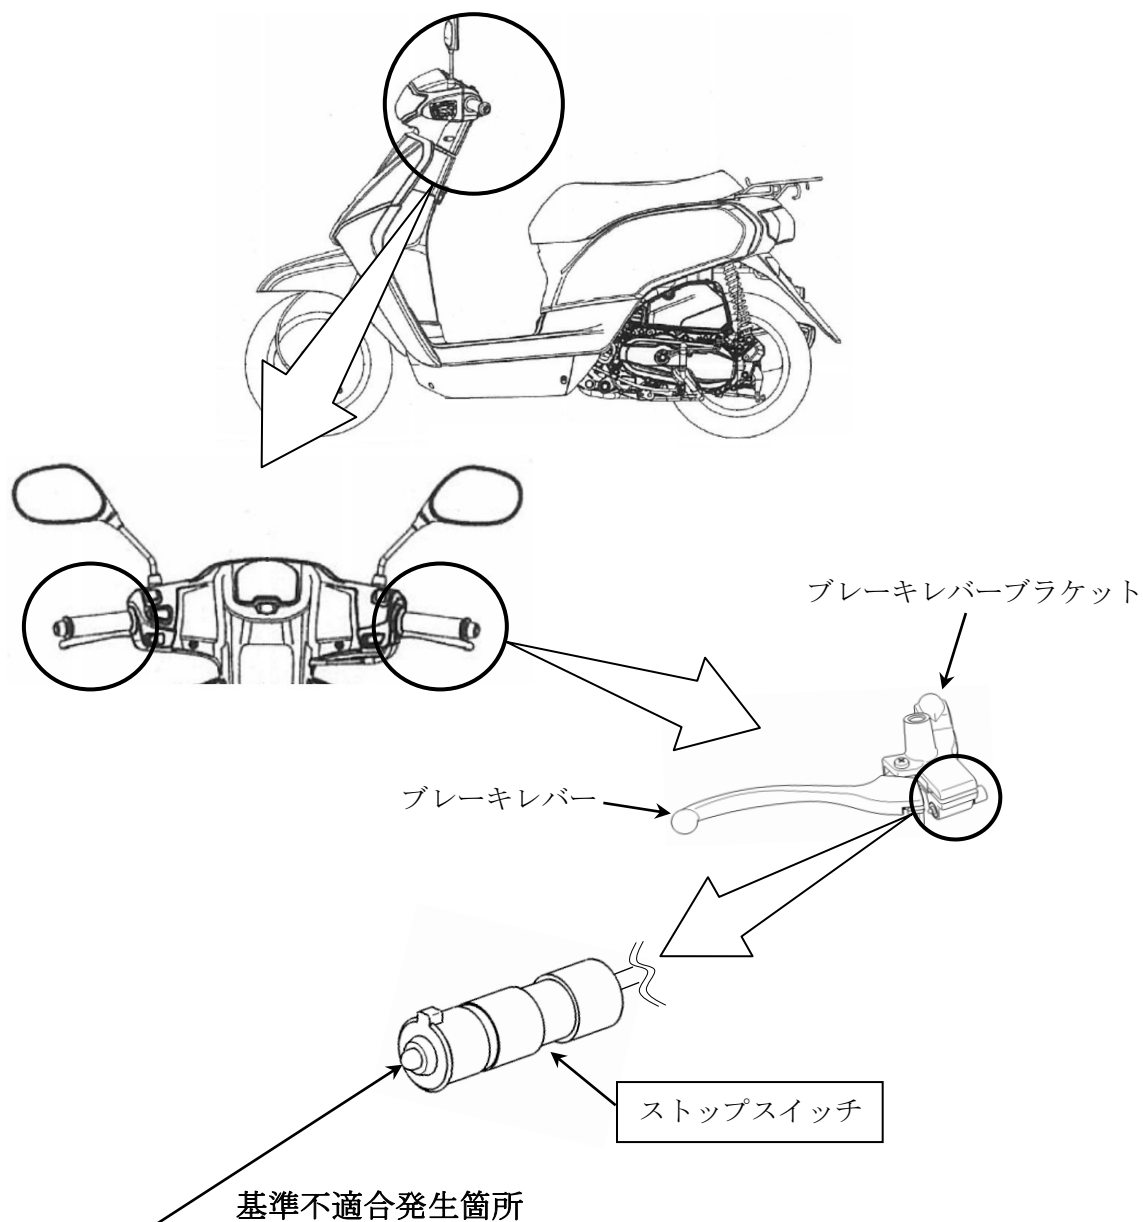
ストップスイッチ接点潤滑用グリースの材質及び当該スイッチのブレーキレバーブラケット組付作業が不適切なため、スイッチ接点間のアーク放電によりグリースが炭化することがある。そのため、そのまま使用を続けると、炭化したグリースによる発熱でスイッチ内の樹脂が溶けて、接点部の可動接点が作動不良により、ブレーキレバーを握らなくても制動灯が点灯する。または、接点部の導通不良により、ブレーキレバーを握っても制動灯が点灯せず、エンジンが始動できなくなるおそれがある。

全車両、ストップスイッチを対策品と交換する。
