## 改善箇所説明図

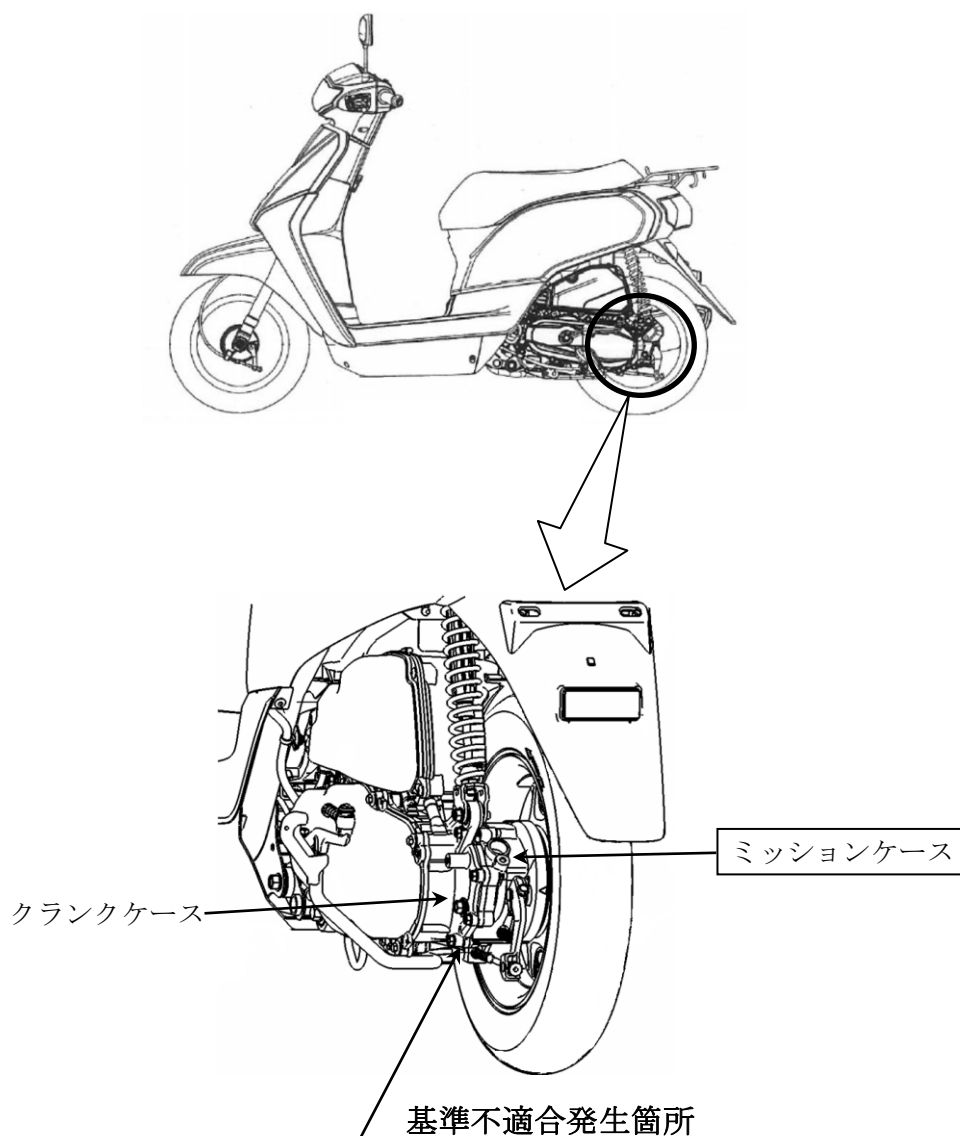
原動機において、クランクケースとミッションケースの製造工程での管理方法が不適切なため、当該ケースの合わせ面の密着性が不足し、ミッションオイルが漏れることがある。そのため、オイルの潤滑不良で異音が発生し、そのまま使用を続けるとケース内のベアリングが破損して、最悪の場合、走行中に後輪がロックし、転倒するおそれがある。

全車両、ミッションオイル量を測定し、基準未満の場合はミッションケースを良品に交換するとともに、ベアリング等を新品に交換する。基準以上の場合はケースの合わせ面を清掃し、ガスケットを塗布して再組付けを行う。

なお、部品の準備に時間を要することから、不具合内容を周知し、準備でき次第、改めて連絡する。

識別：車台番号打刻部付近に白色の識別ラベルを貼付する。
