## 改善箇所説明図

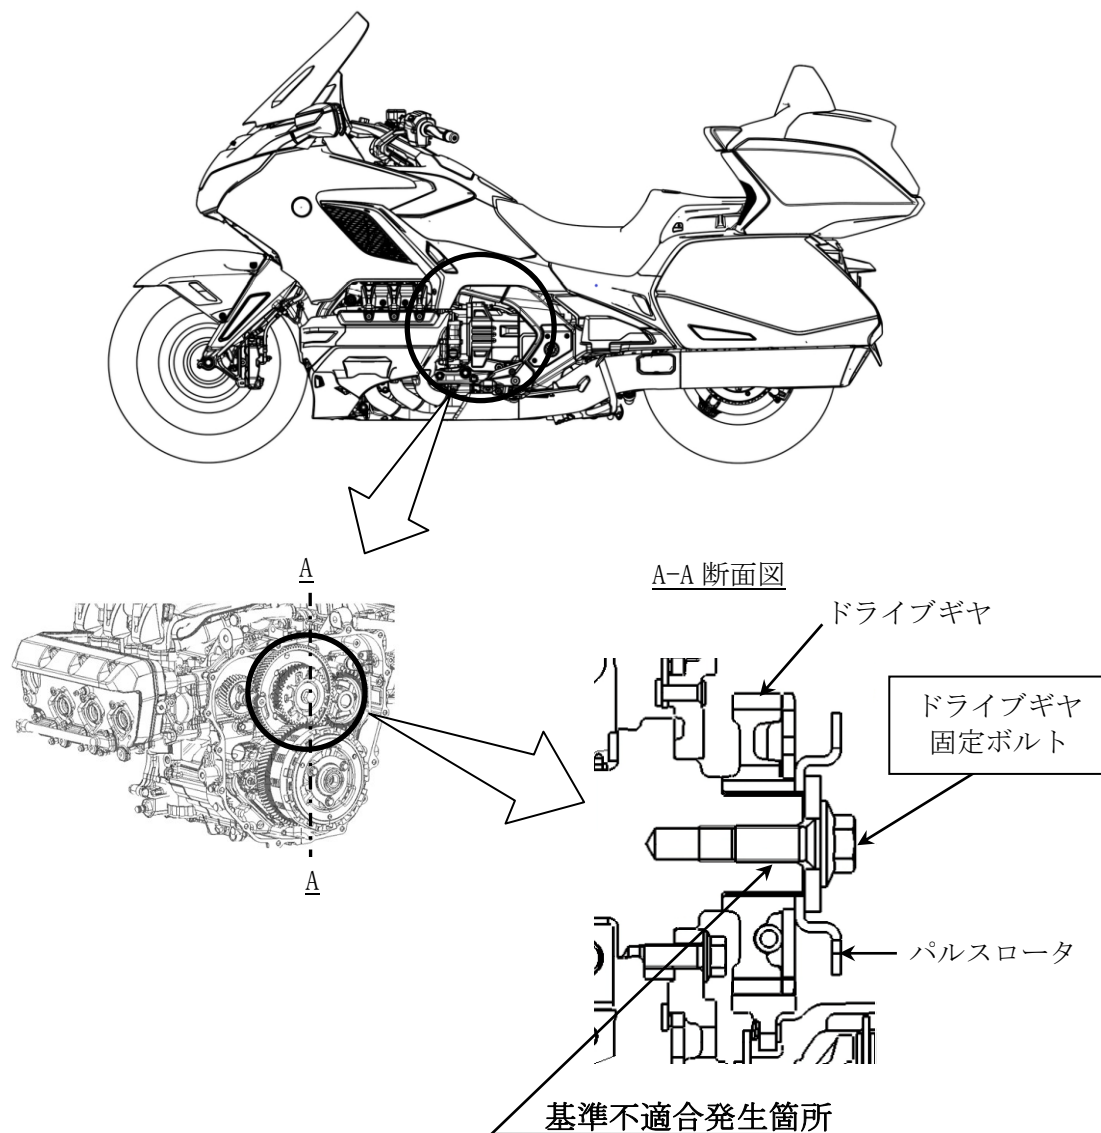
原動機において、ドライブギヤをクランクシャフトに固定するボルトの耐久性が不足しているため、急加速時に当該ボルトのねじ部に過大な応力が集中し、亀裂が生じることがある。そのため、そのまま使用を続けると、ボルトが折損し、クランクシャフトの回転を検知しているパルスロータが外れて、点火及び燃料噴射を適正に行えずにエンストして、最悪の場合、ボルトの破片が噛み込みエンジンがロックするおそれがある。

全車両、ドライブギヤ固定ボルトを対策品に交換する。
