## 改善箇所説明図

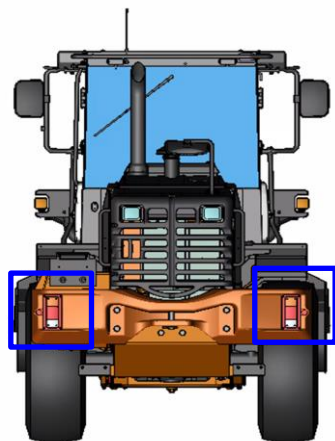
基準不適合箇所  
(後面方向指示器)

ショベル・ローダの方向指示器において、フラッシャーリレーの変更を実施したが、リレーの過電流保護検知が不適切なため、方向指示器操作スイッチを左⇄右へ高速で操作したり、非常点滅表示灯スイッチのON⇄OFFを高速で操作すると一定時間(約3秒間)方向指示器(前面、側面、後面、インジケータランプ)が点灯不能となるおそれがある。

改善措置の内容: フラッシャーリレーを変更前品に交換する。
