## 改善箇所説明図

## 改善措置の内容

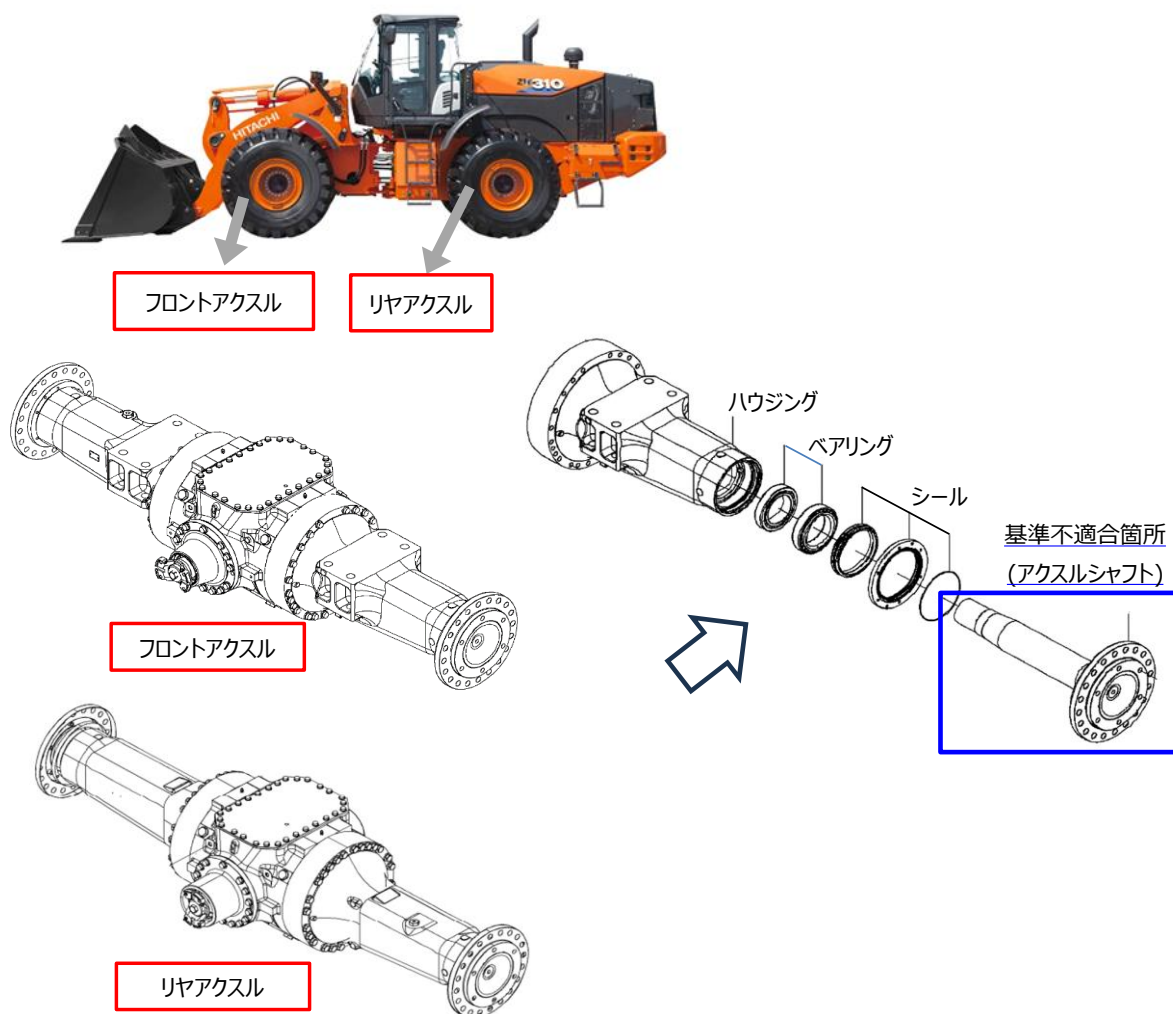
注:   は交換部品を示す。

ショベル・ローダのアクスルにおいて、アクスルシャフトの熱処理が不適切なため、熱処理深さが設計仕様を満足せず、強度が不足しているものがある。  
そのため、そのまま使用を続けると、アクスルシャフトに亀裂が発生するおそれがある。また、最悪の場合、アクスルシャフトが折損してタイヤが脱落するおそれがある。

前後アクスルを対策品に交換する。

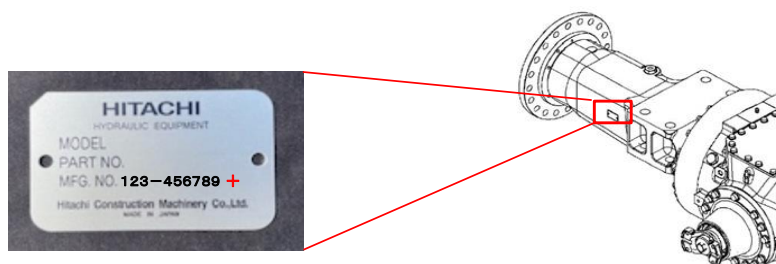
識別: アクスルの銘板のMFG ナンバに刻印を追加することにより識別する。

MFG ナンバに刻印「+」を追加
