## 改善箇所説明図

| 農業機械の種類 | コンバイン (自脱型) |
| 製 造 会 社 | 株式会社クボタ |

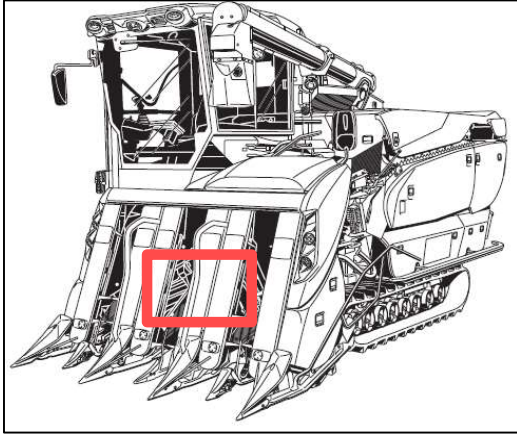
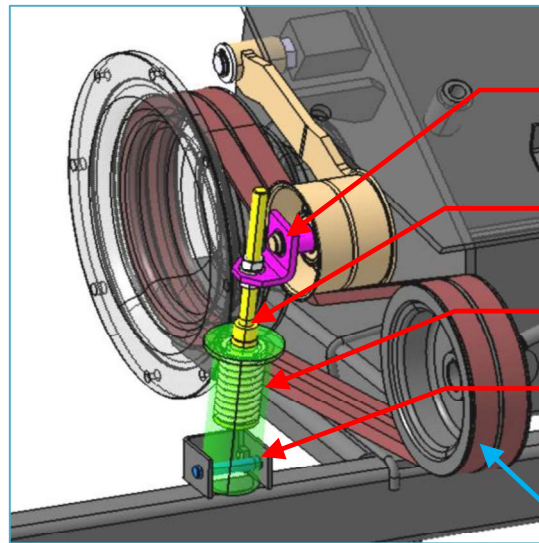
①※L字金具 (寸法精度不適切部品)

③※テンションボルト(破損部品)

②※ホルダ(テンションボルト干渉部品)

②※ホルダ回転支点

刈取脱穀作業車の動力伝達装置において、設計検討が不十分なため、走行ベルトにテンションを掛けるテンションボルト構成部品の寸法精度が不適切となり、ホルダに強干渉することがある。そのため、機械稼働による振動や衝撃により、干渉部へ繰り返し応力が掛かり、最悪の場合、テンションボルトが折損し、走行ベルトにテンションが掛からず走行不能となるおそれがある。

- 以下対策を実施した部品へ全数交換する。
- ①L字金具開き角度に幾何公差を追加したもの。
- ②ホルダにおいて、前後方向に加え、左右方向にも回転するよう支点を追加し、形状変更したもの。
- ③テンションボルトのネジ部サイズをM12⇒M14へ変更し、併せてネジ部と本体を溶接接続から削り出しの一体物としたもの。
