## 改善箇所説明図

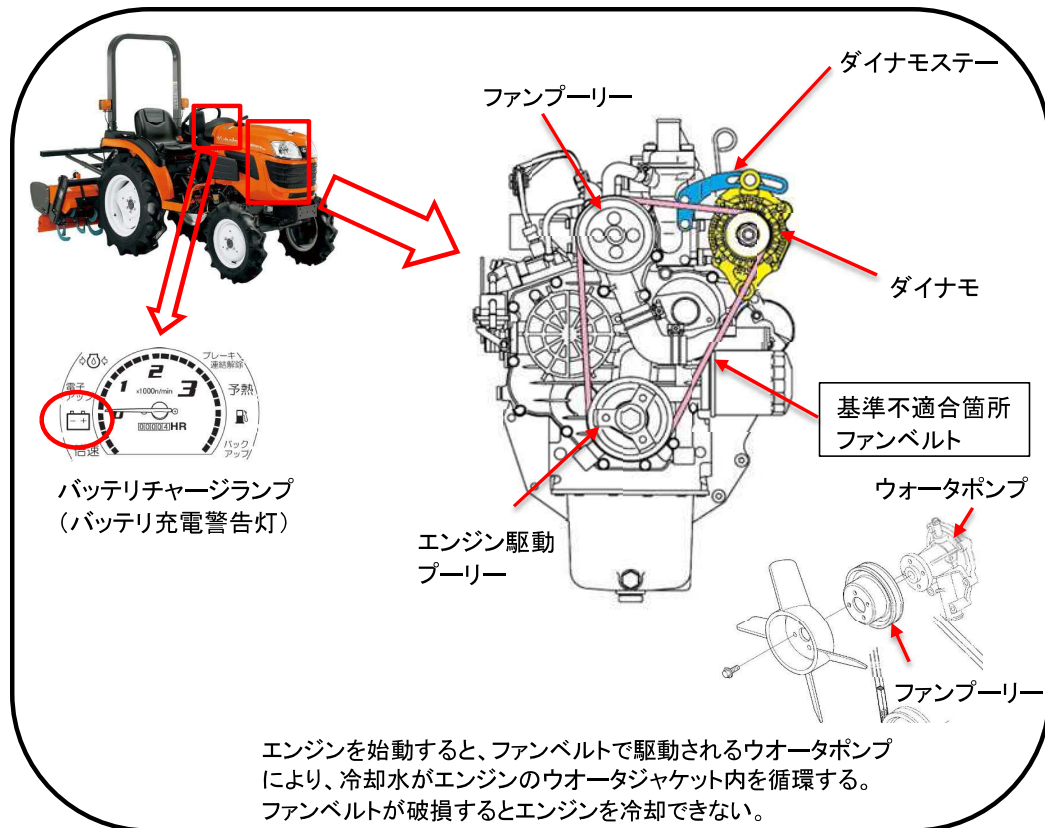
農耕トラクタのファンベルトにおいて、製造時のベルト張り調整が不適切なため、ベルト張力が過張力になっているものがある。そのため、当該ベルトが破断し、ダイナモやウォータポンプが停止してバッテリーチャージランプが点灯し、最悪の場合、走行不能に至るおそれがある。

全車両、ファンベルトとダイナモステーを新品に交換する。その後、規定のたわみ量にファンベルトを張り調整する。

銘板の製造(車台)番号の左側に黄色マーキングをする。
