## 改善箇所説明図

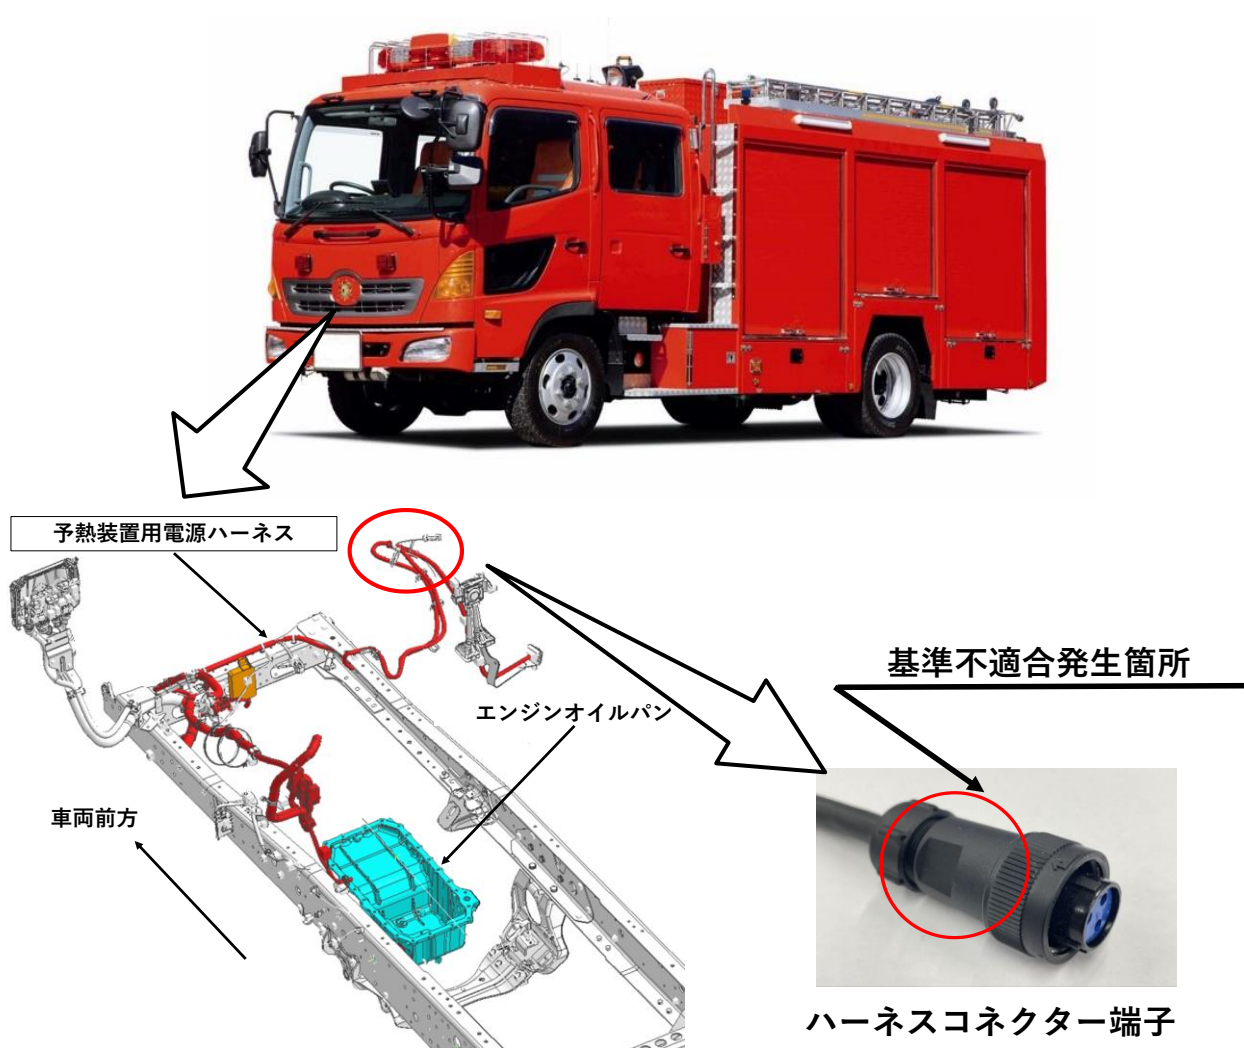
注   部品は交換部品を示す

エンジンオイルの予熱装置用電源ハーネスにおいて、作業指示が不十分だったため、端子の絶縁処理が適切に行われていないものがある。  
そのため、通電時の発熱により絶縁処理に使用した素材が炭化することで絶縁破壊が起こり、最悪の場合、短絡による火災に至るおそれがある。

改善の内容： 全車両、当該ハーネスを良品に交換する。

識別:改善実施済車には、運転者席側ドア開口部のドアストライカ付近にNo. 5581 のステッカーを貼付する。
