## 改善箇所説明図

### 基準不適合発生箇所

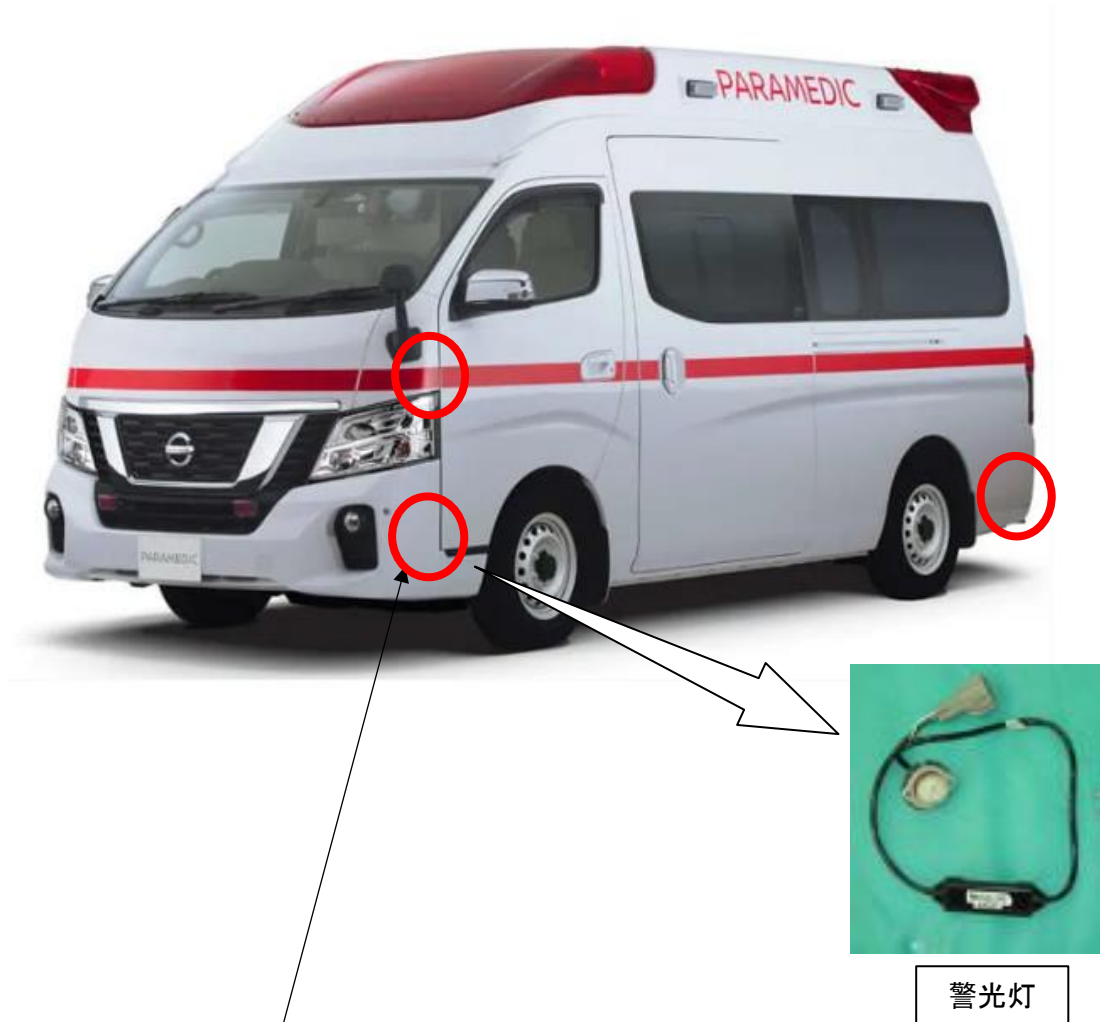
警光灯において、ハーネスの防水性が不適切なため、電線内に雨水等が浸入し、車両側面用の警光灯制御ユニットの回路ショートが発生することがある。そのため、側面および後部等の警光灯用のヒューズが溶断し、車両前側上部の警光灯は問題ないが、それ以外の警光灯が点滅しなくなるおそれがある。

全車両、車両側面の警光灯（制御ユニットおよびハーネス一体）を対策品に交換する。

識別：黒色のシールをモデルナンバープレートの上横に貼り付ける。
