## 改善箇所説明図

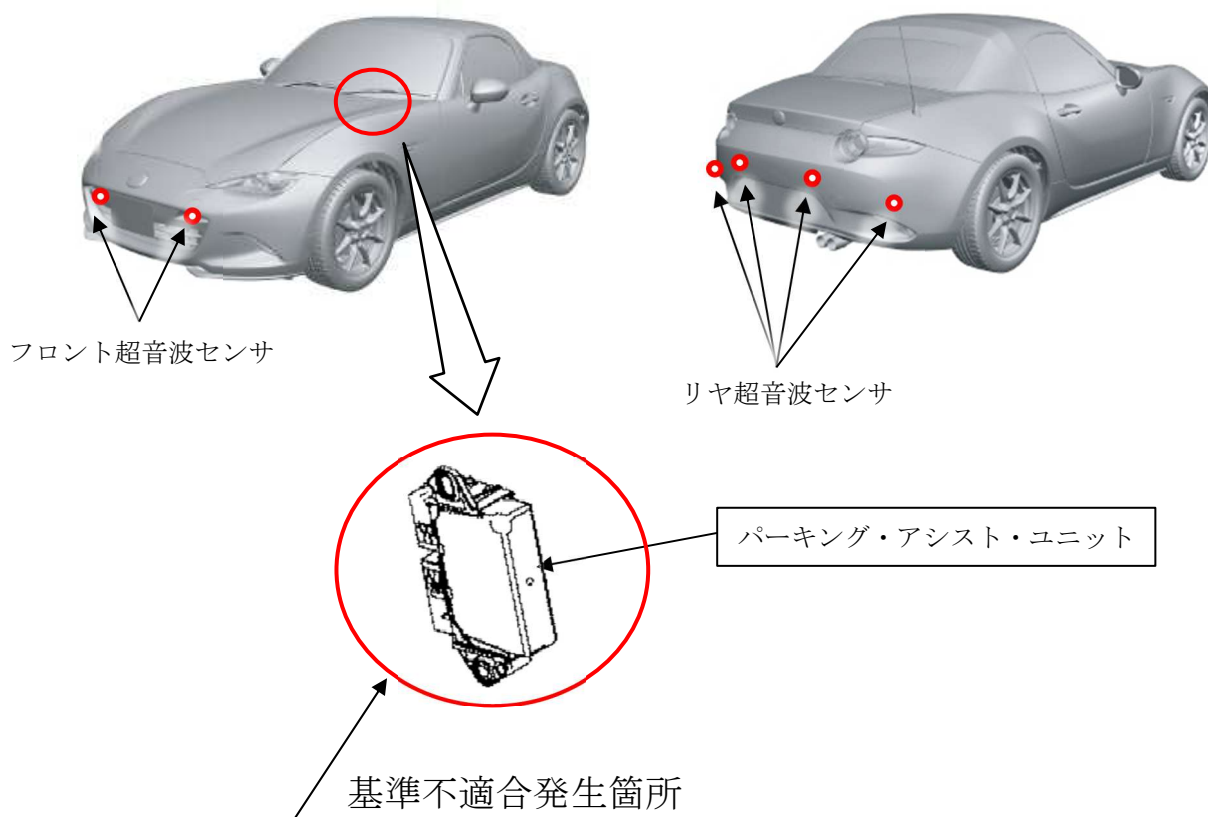
パーキング・アシスト・ユニットにおいて、ホイールの車輪速センサからの信号処理が不適切なため、後進時に超音波センサが検出した障害物との距離と、車輪速センサからの信号で算出した移動距離に不整合があることがある。そのため、障害物の位置と距離を知らせるパーキングセンサインジケータとブザーが正しく作動しないおそれがある。また、スマート・ブレーキ・サポートの後方検知機能<sup>※1</sup>も作動しないおそれがある。さらに、自動変速機を搭載した車両については、A T誤発進抑制制御（前進時／後進時）<sup>※2</sup>も作動しないおそれがある。

全車両、パーキング・アシスト・ユニットの制御プログラムを対策プログラムに修正する。

識別：車台番号打刻のハイフン後 1 番目の数字上部に黄ペンを塗布する。
