## 改善箇所説明図

### 改善措置の内容

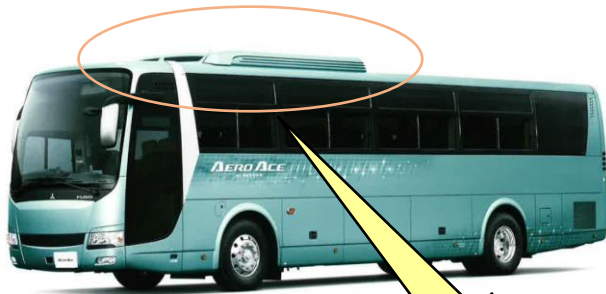
：基準不適合発生箇所

金属製の金具類が接着剤で樹脂製カバーに固定されている箇所  
（サイドカバー以外の天井エアコンユニットカバーの取付け金具を含む）

大・中型観光バスにおいて、天井エアコンユニットの樹脂製カバーを固定する金具類の防錆処置が不適切なため、当該金具類に錆が生じるものがある。そのため、そのままの状態で使用を続けると、当該金具類の接合力が錆の進行によって低下し、最悪の場合、強い横風等を受けるとカバーが持ち上がって固定部が破損し、天井エアコンユニットからカバーが脱落するおそれがある。

※図は対策後の状態を示す。（右側も同様）

全車両、各天井エアコンユニットカバーの取付け金具をリベットによる固定を追加すると共に、サイドカバー側フレームのカバー固定部にＬ字フレームを追加する。

識別：作業完了車には、車両左後方点検リッド裏に青色のペイントを塗布する。
