## 改善箇所説明図

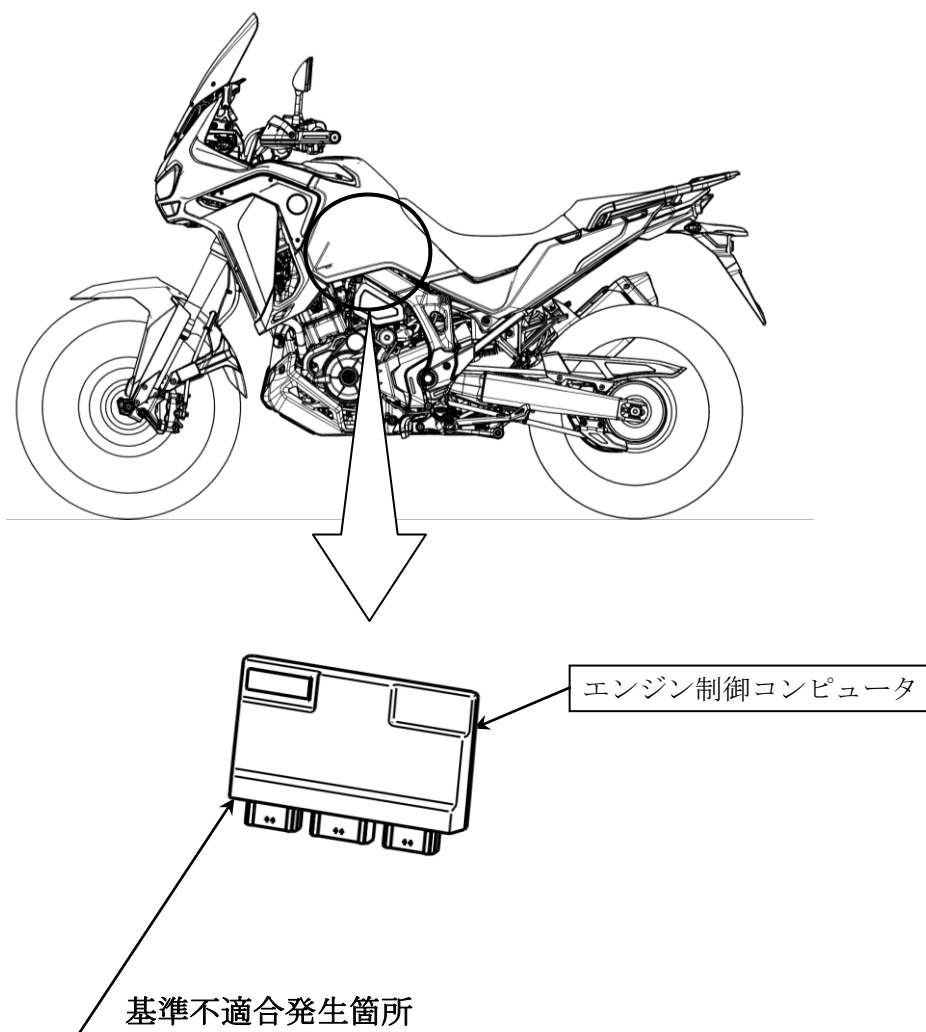
エンジン制御コンピュータにおいて、ウイリーコントロール機能の制御プログラムが不適切なため、減速後の再加速時に当該機能が作動した際、スロットル操作に対して、意図した通りに加速しないことがある。そのため、加速不良のまま旋回すると転倒するおそれがある。

全車両、エンジン制御コンピュータを対策プログラムに書き換える。

識別：車台番号打刻部付近に赤色四角の識別ラベルを貼付する。
