## 改善箇所説明図

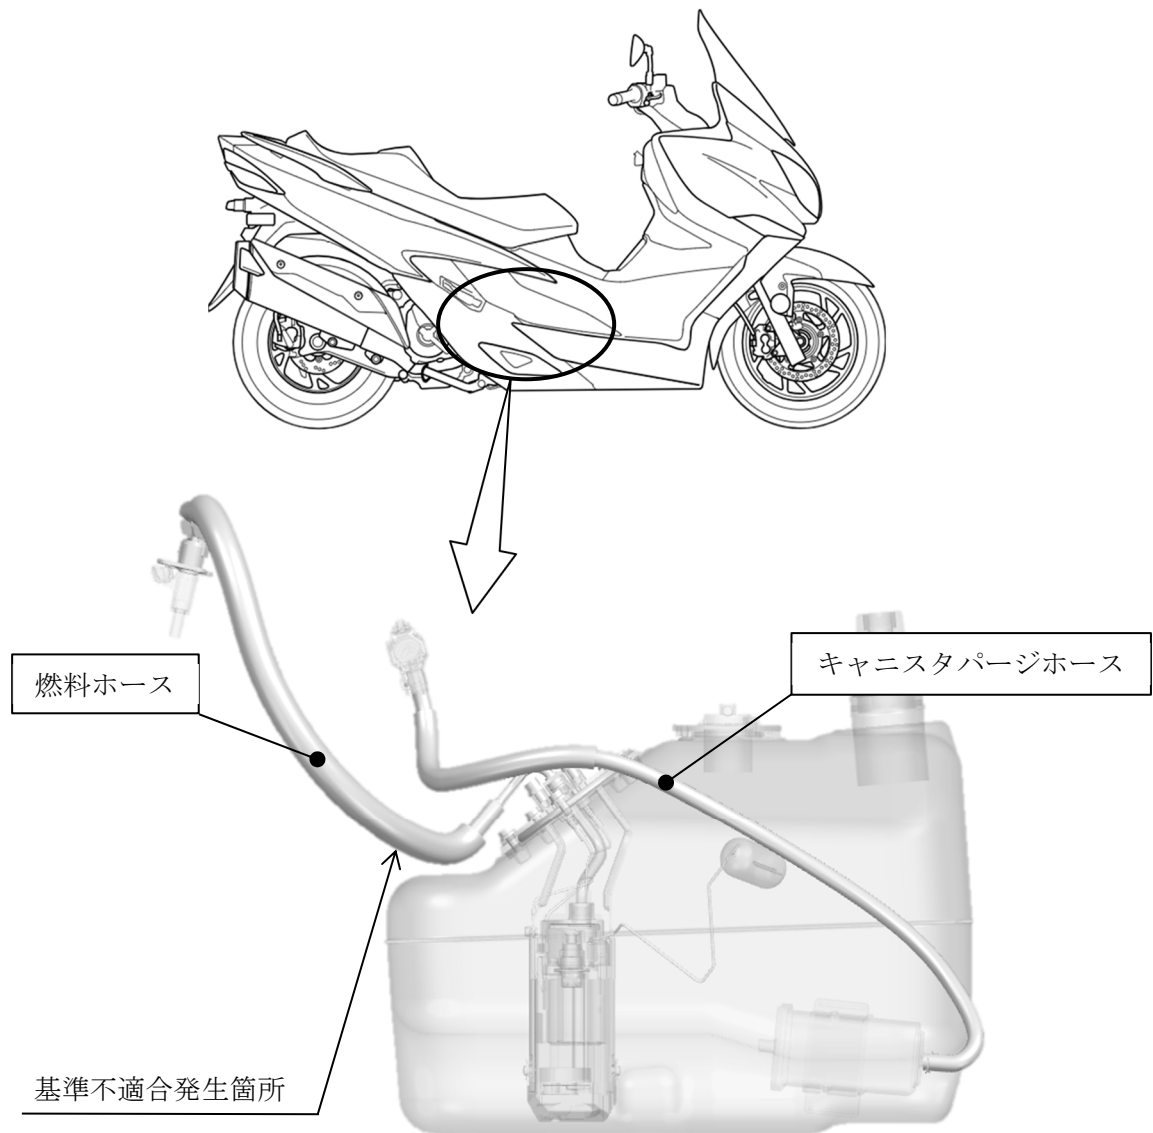
燃料ホースにおいて、製造時の組付け作業が不適切なため、燃料ホースの金具部分が変形し、正しい位置に配管されていないものがある。そのため、当該ホースが燃料蒸発ガス抑制装置のキャニスタパージホースと接触することで摩耗し、最悪の場合、穴が開いて燃料が漏れるおそれがある。

全車両、燃料ホース（金具部分も含む）とキャニスタパージホースを新品に交換する。

注：  は交換部品を示す。

識別：シート下の車両右側の車枠に緑色のシールを貼付する。
