## 改善箇所説明図

### 不具合発生箇所の構造、装置又は性能の状況及びその原因

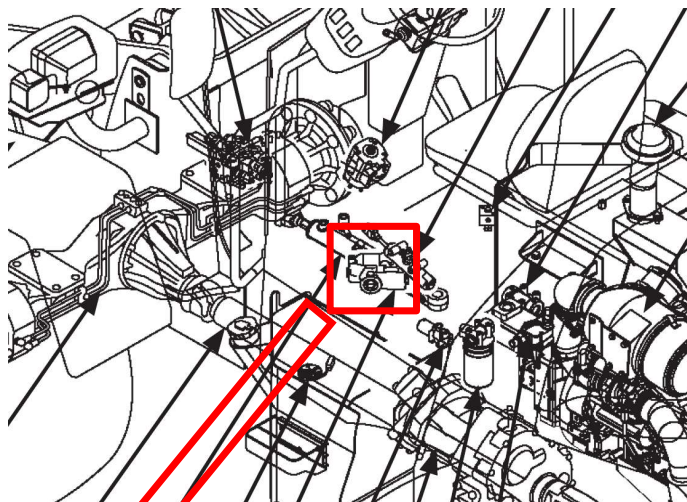
基準不適合発生箇所

ステアリング回路に装着された  
デバイダバルブ

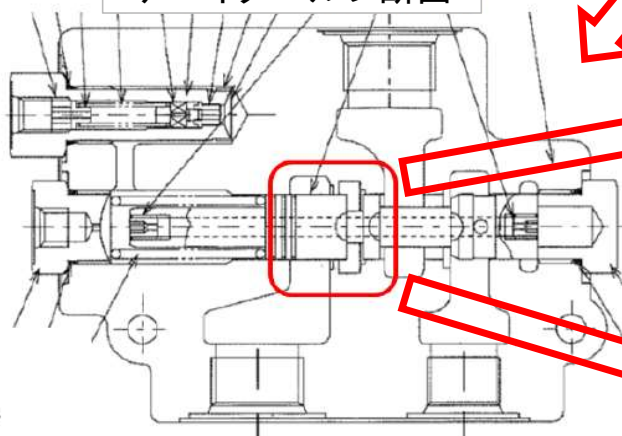
デバイダバルブ断面

【正規】  
ダブルランドスプール

【不具合品】

異品スプール状況  
シングルランドスプール

ショベル・ローダのステアリング回路に装着された、油圧の流量をステアリングと荷役で分配する油圧流量分配弁(デバイダバルブ)の内部スプールにおいて、作業工程が不適切だったため、誤ったスプールを組み込んだものがある。そのため、走行等の際にデバイダバルブ内にサージ圧が発生すると、バルブハウジング内部の隔壁が損傷し、ステアリング回路に流れる作動油の量が急激に減少することがある。最悪の場合、ハンドルが急激に重たくなり、通常どおりのステアリング操作が困難になるおそれがある。

全車両、デバイダバルブを点検し、異品が組み付けられている場合は良品に交換する。
