## 改善箇所説明図

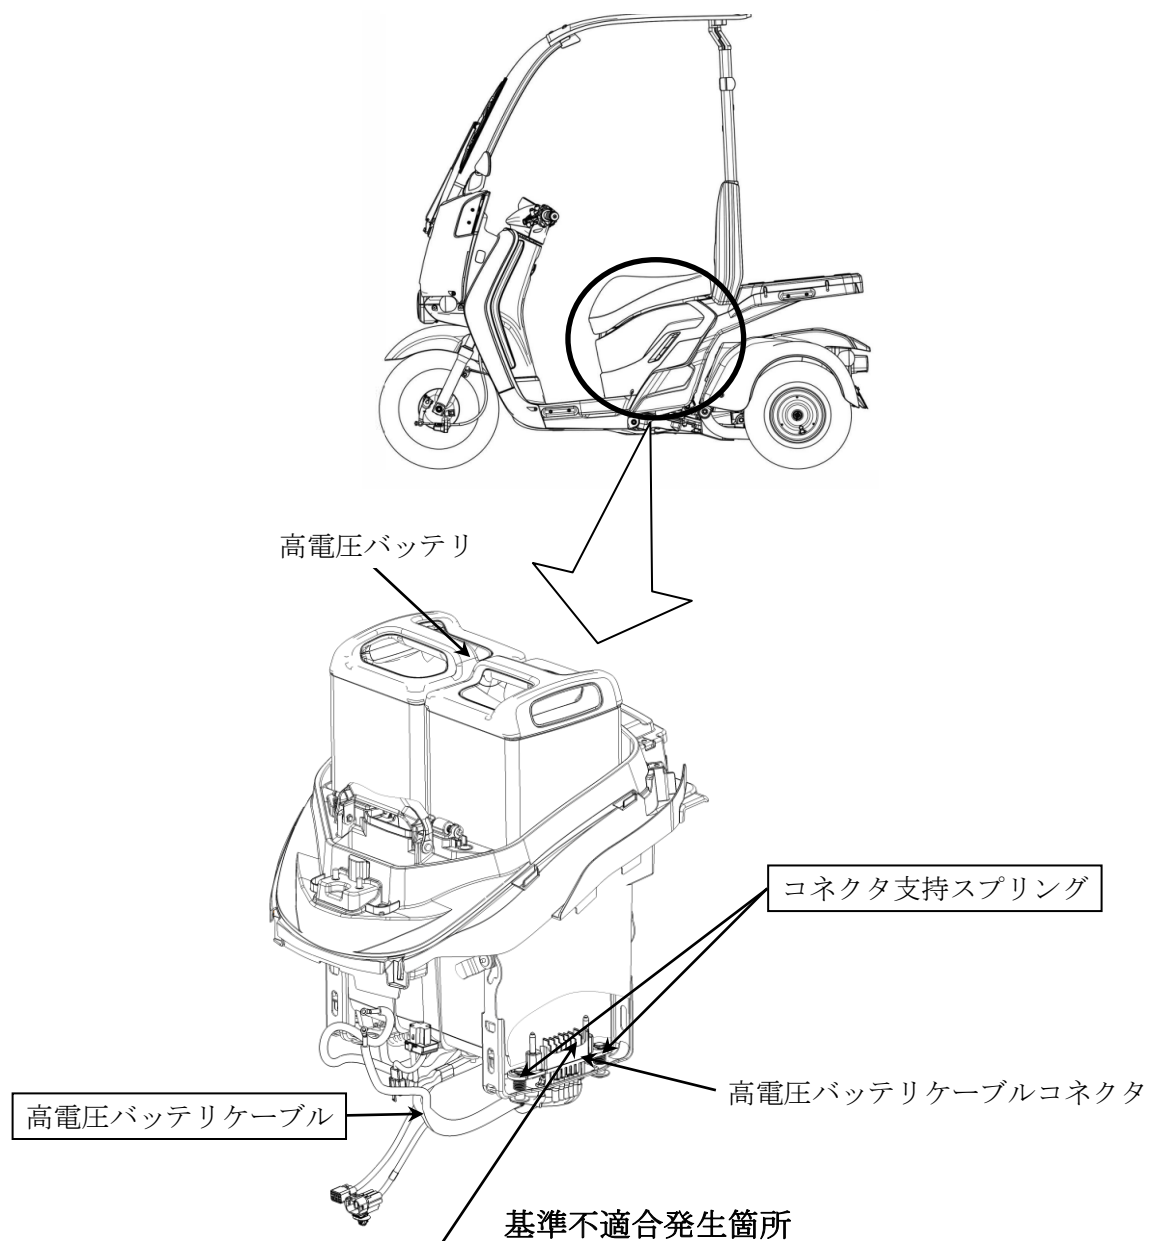
高電圧バッテリーケーブルにおいて、当該ケーブルコネクタの端子表面処理及びコネクタの支持スプリング荷重が不適切なため、段差乗り越え時に車体下部が干渉した際、端子が摺動して摩耗することがある。そのため、そのまま使用を続けると、端子が酸化し、抵抗が増大して導通不良となり、システム警告灯が点灯して走行不能となるおそれがある。

全車両、高電圧バッテリーケーブル及びコネクタ支持スプリングを対策品に交換する。

注：  は交換部品を示す。
