## 改善箇所説明図

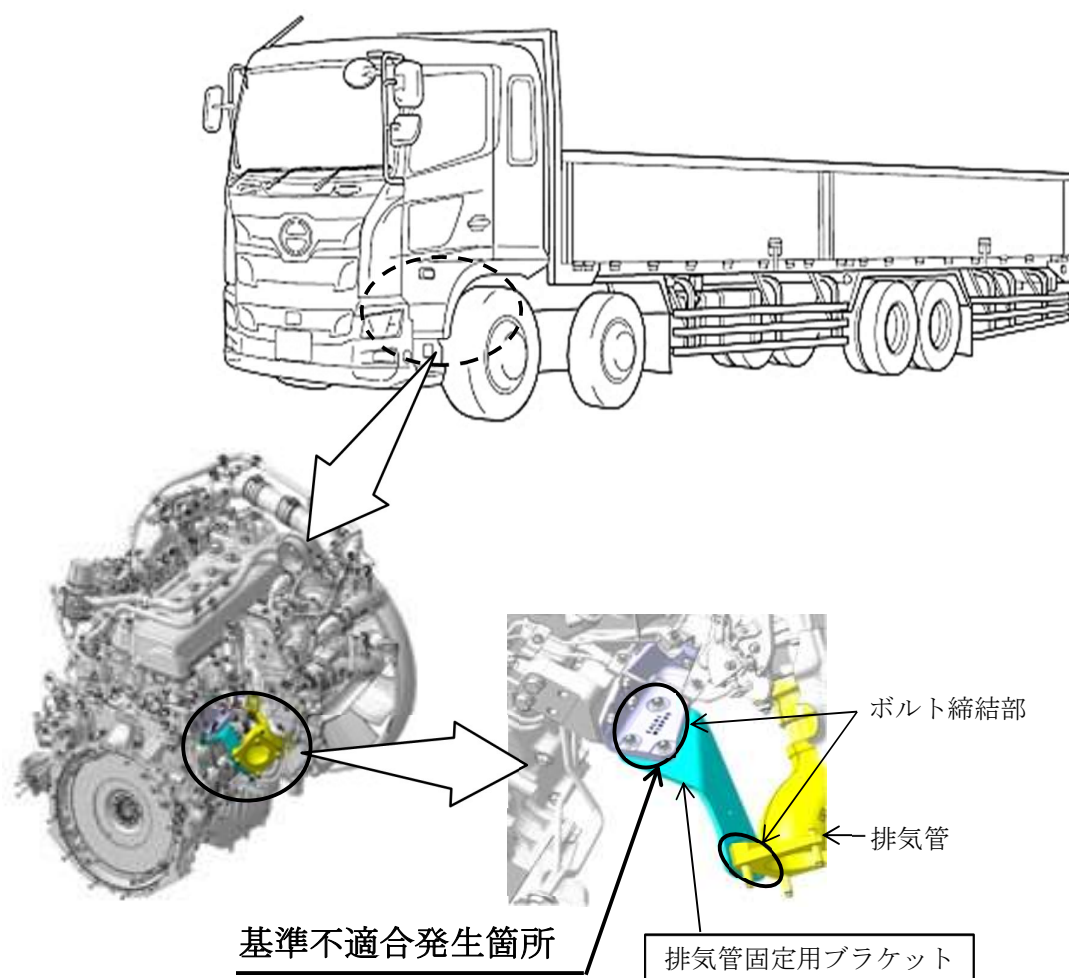
大型トラックの排気管固定用ブラケットにおいて、取付けボルト締結部の塗装膜厚が不適切なため、エンジンからの熱により膜厚が薄くなり、当該ボルトが緩むことがある。そのため、そのままの状態で使用を続けると、最悪の場合、ブラケットが脱落し他の交通を妨げるおそれがある。

全車両、当該ブラケットを対策品に交換する。
