## 改善箇所説明図

### 不具合発生箇所

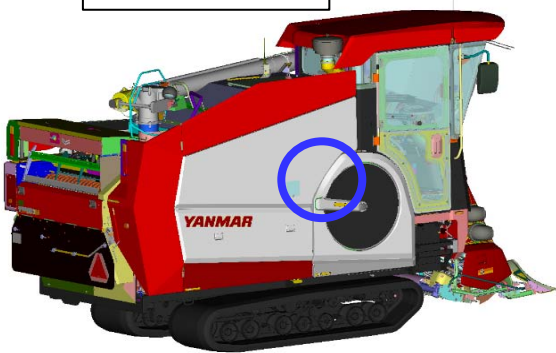
刈取脱穀作業車

刈取脱穀作業車及び農耕トラクタにおいて、EGRを固定するボルトの締付トルクの確認方法が不適切なため、締付トルクが不足しているものがある。そのため、そのままの状態で使用を続けると、ボルトが緩み隙間から異物を吸い込むことで原動機が破損し、最悪の場合走行不能となるおそれがある。

全車両、EGRを固定するボルトを規定のトルクで締付ける。

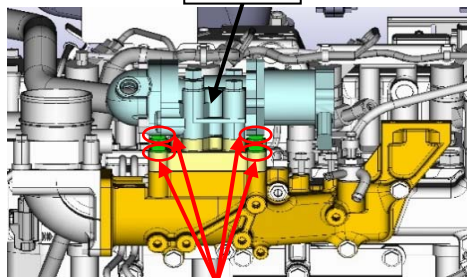
EGR

取付ボルト
