## 改善箇所説明図①

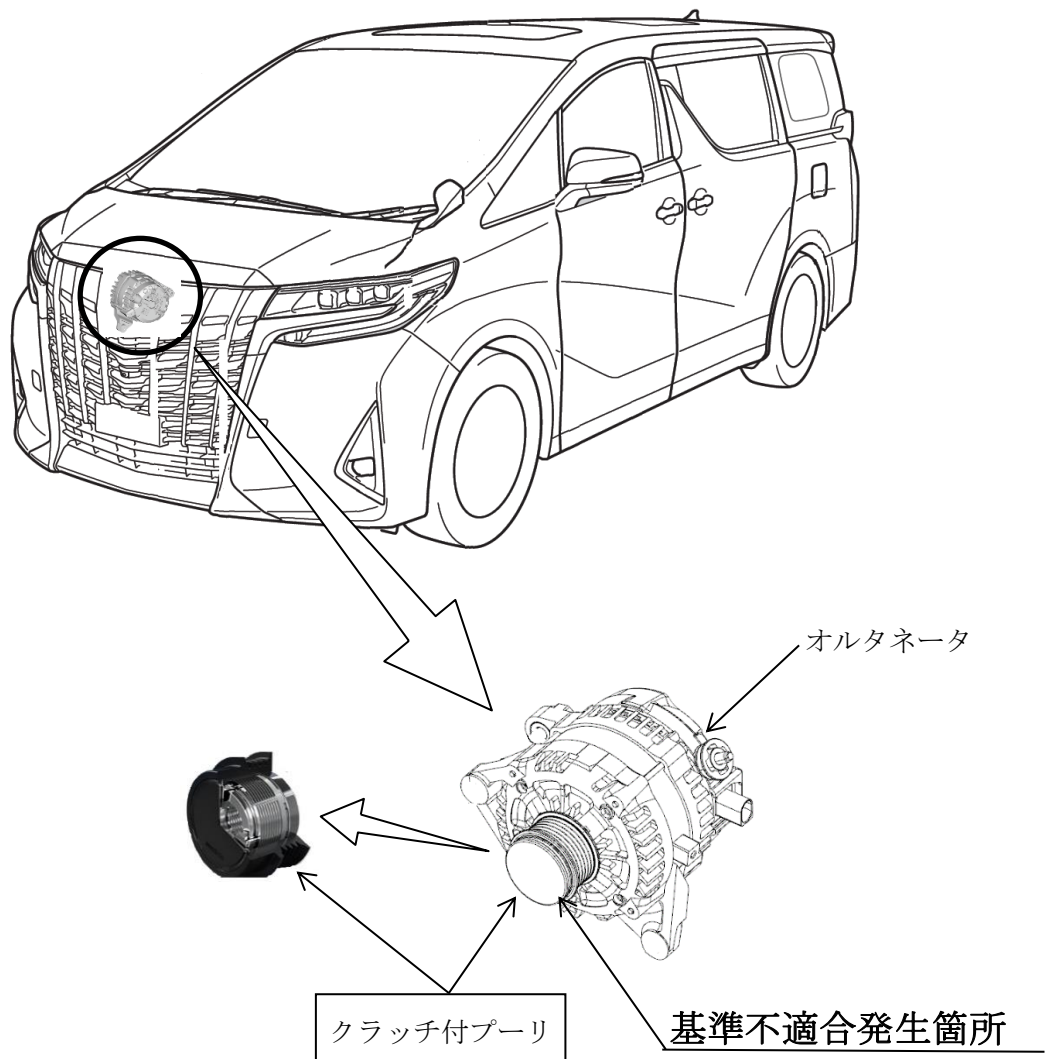
オルタネータ（発電機）のクラッチ付プーリにおいて、エンジン振動に対する耐久性の検討が不十分なため、長時間のアイドリングや特定のエンジン回転での走行を繰り返すと、プーリ内部のクラッチが摩耗して破損することがある。そのため、異音や充電警告灯が点灯し、そのままの状態で使用を続けると、最悪の場合、走行中エンストするおそれがある。

全車両、オルタネータプーリの形状を点検し、該当する場合は対策品と交換する。

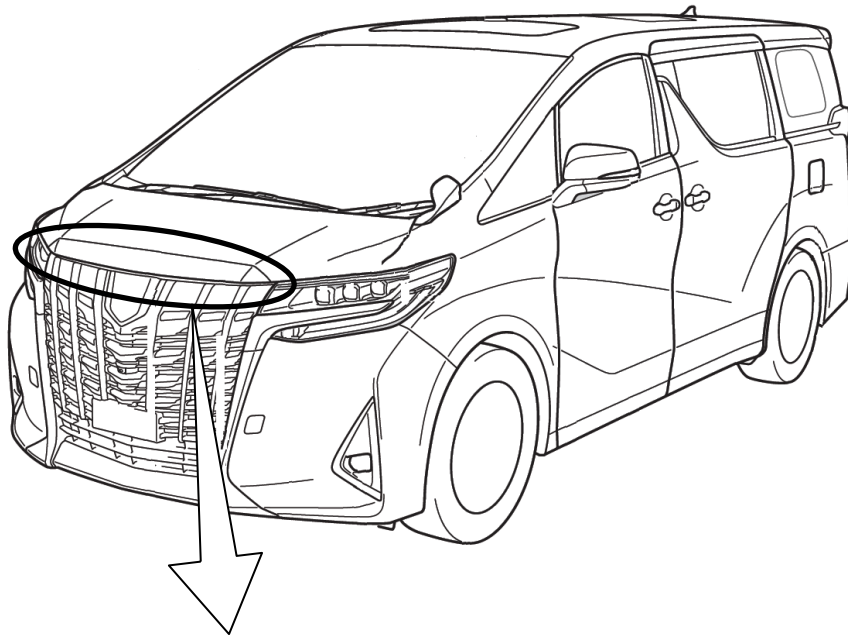
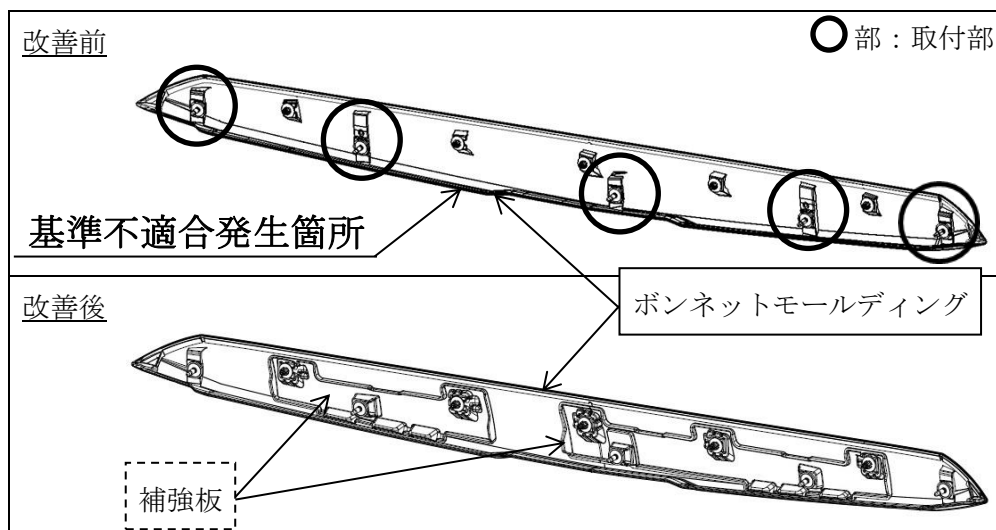
## 改善箇所説明図②

ボンネットモールディングにおいて、取付構造の検討が不十分なため、温度変化によりモールディングが変形して、取付部に応力が繰り返しかかることで亀裂や緩みが生じることがある。そのため、そのままの状態で使用を続けると、モールディングが脱落し、他の交通の妨げとなるおそれがある。

全車両、ボンネットモールディングに補強板を追加する。なお、当該モールディングの一部仕様または損傷状態に応じて、対策品（補強板を追加したモールディング）に交換する。
