# 改善箇所説明図

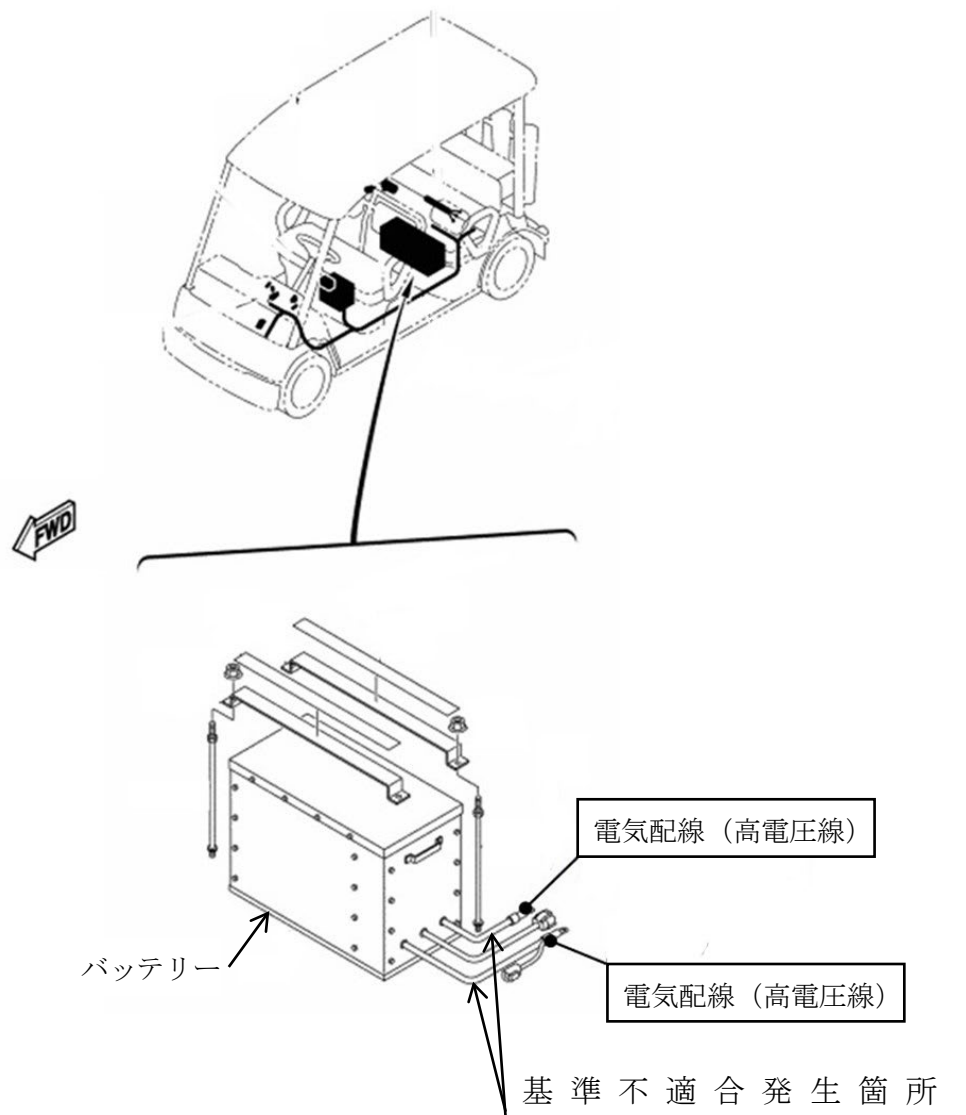
バッテリーとモーターをつなぐ電気配線（高電圧線）において、車両状態での検証が不十分であったため、当該電気配線に橙色の被覆で覆われていない範囲がある。そのため、保安基準第17条の2に適合しない。

改善の内容：全車両、当該電気配線の該当箇所に橙色のテープを巻き付ける。
