## 改善箇所説明図

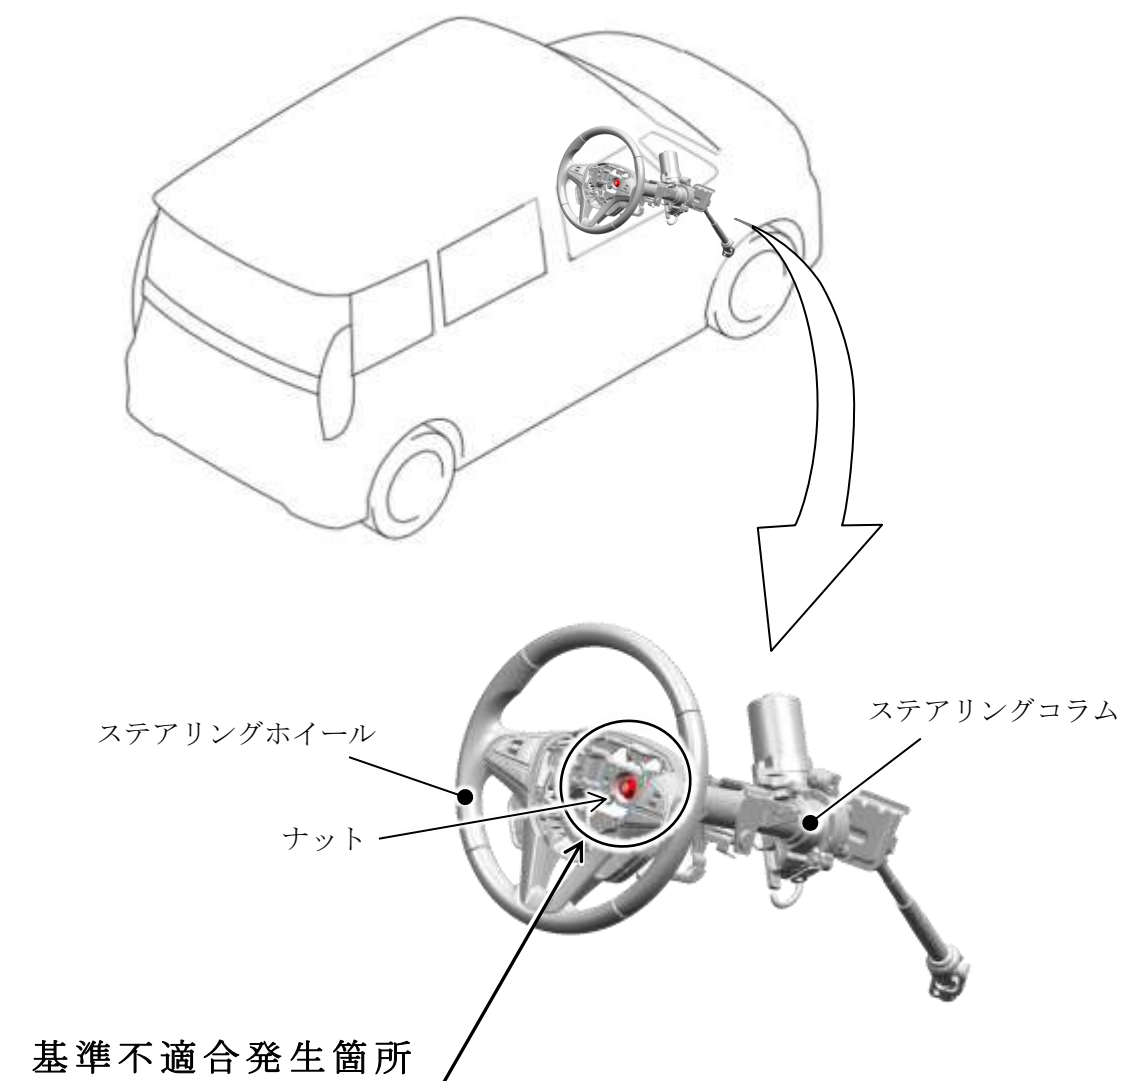
ステアリングホイールにおいて、ステアリングホイールとステアリングコラムの締結部に対する図面指示が不十分なため、当該部の締結力が不足しているものがある。そのため、走行中の操舵等の入力により、取付けナットが緩み嵌合部に異音やガタが発生し、そのまま使用を続けると最悪の場合、嵌合が外れ、ハンドル操作ができなくなるおそれがある。

全車両、ステアリングホイールの取り付け状態を点検・清掃し、ステアリングホイールを正しく取り付け、ナットを規定のトルクで締め付ける。

識別： I Dプレートに青色の丸シールを貼付する。
