## 改善箇所説明図

対象部品：フロントショックアブソーバ（一式）

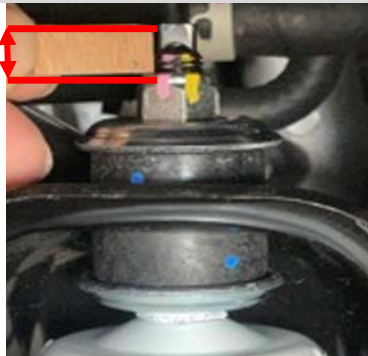
適切な施工  
7mm~10mm 以内

全車両、当該部品を点検し、ステムからの突出量が 10mm を超過している場合は、フロントショックアブソーバ（一式）を良品に交換する。

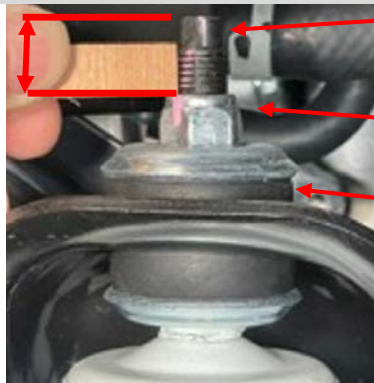
不適切な施工  
10mm を超過

フロントショックアブソーバの固定用ロックナットにおいて、組み付け工程が不適切なため、負荷が集中した際にネジ山が潰れ、そのまま使用を続けると、アッパー側が車体から外れ、走行時に異音が発生することがある。最悪の場合、ロックナット、ゴムブッシュ及びリテーナーが落下し、他の交通の妨げとなるおそれがある。
