## 改善箇所説明図

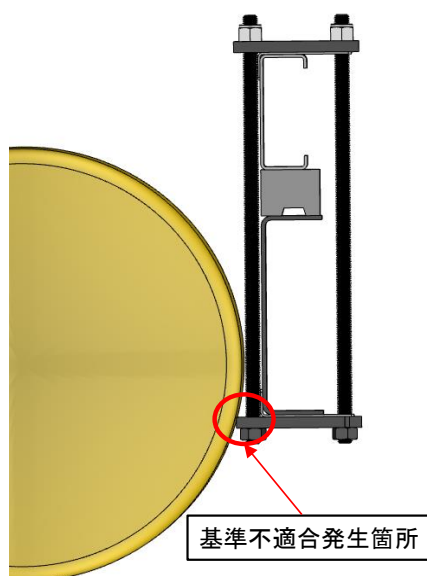
改善前

冷蔵冷凍車の左最前方シャシUボルト座金(以下、「Uボルト座金」)において、設計時の検討が不十分だったため、水素燃料タンクとUボルト座金の隙間が不足しているものがある。  
そのため、走行時の振動等により、水素燃料タンクとUボルト座金が増え続け干渉し、そのままの状態で使用を続けると、水素燃料タンクが破損し、最悪の場合、走行中にエンジンが停止するおそれがある。

全車両、上下のUボルト座金を、形状を見直したものに交換する。  
水素燃料タンクに傷が付いていた場合は、必要に応じて、水素燃料タンクの補修又は交換をおこなう。

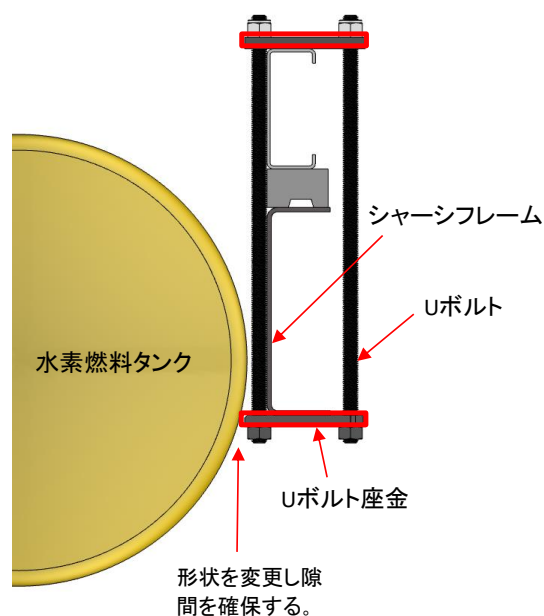
改善後

は交換部品を指す
