## 改善箇所説明図

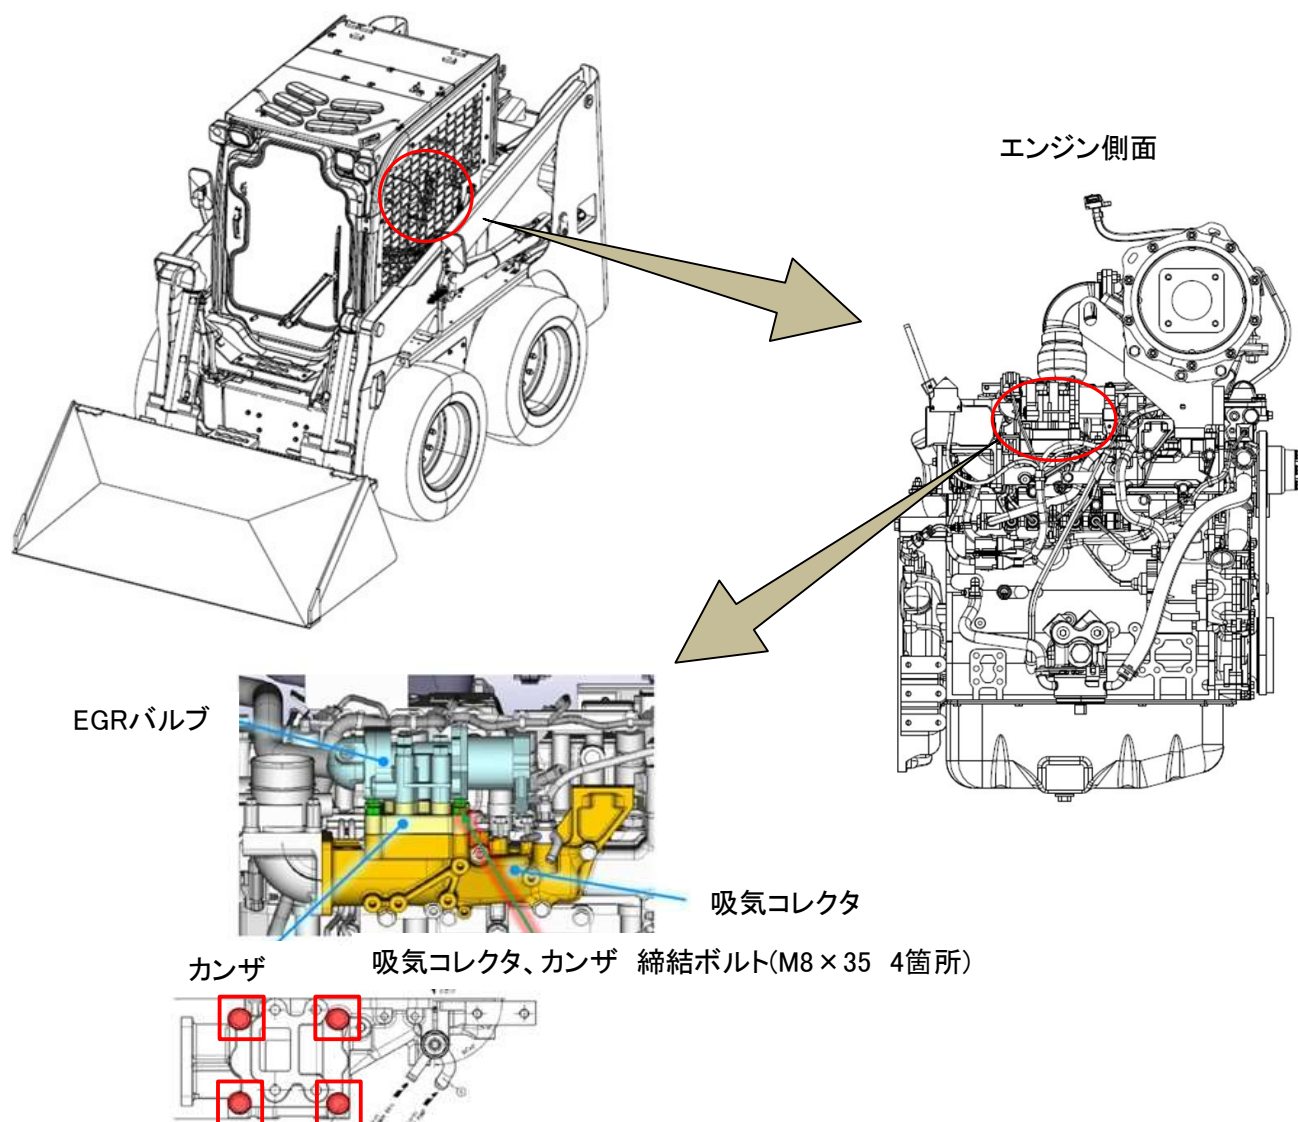
ショベル・ローダにおいて、EGRを固定するボルトの締付トルクの確認方法が不適切なため、締付トルクが不足しているものがある。  
そのため、そのままの状態で使用を続けると、ボルトが緩み隙間から異物を吸い込むことで原動機が破損し、最悪の場合走行不能となるおそれがある。

全車両、EGRを固定するボルトを規定のトルクで締付ける。
