# 改善箇所説明図

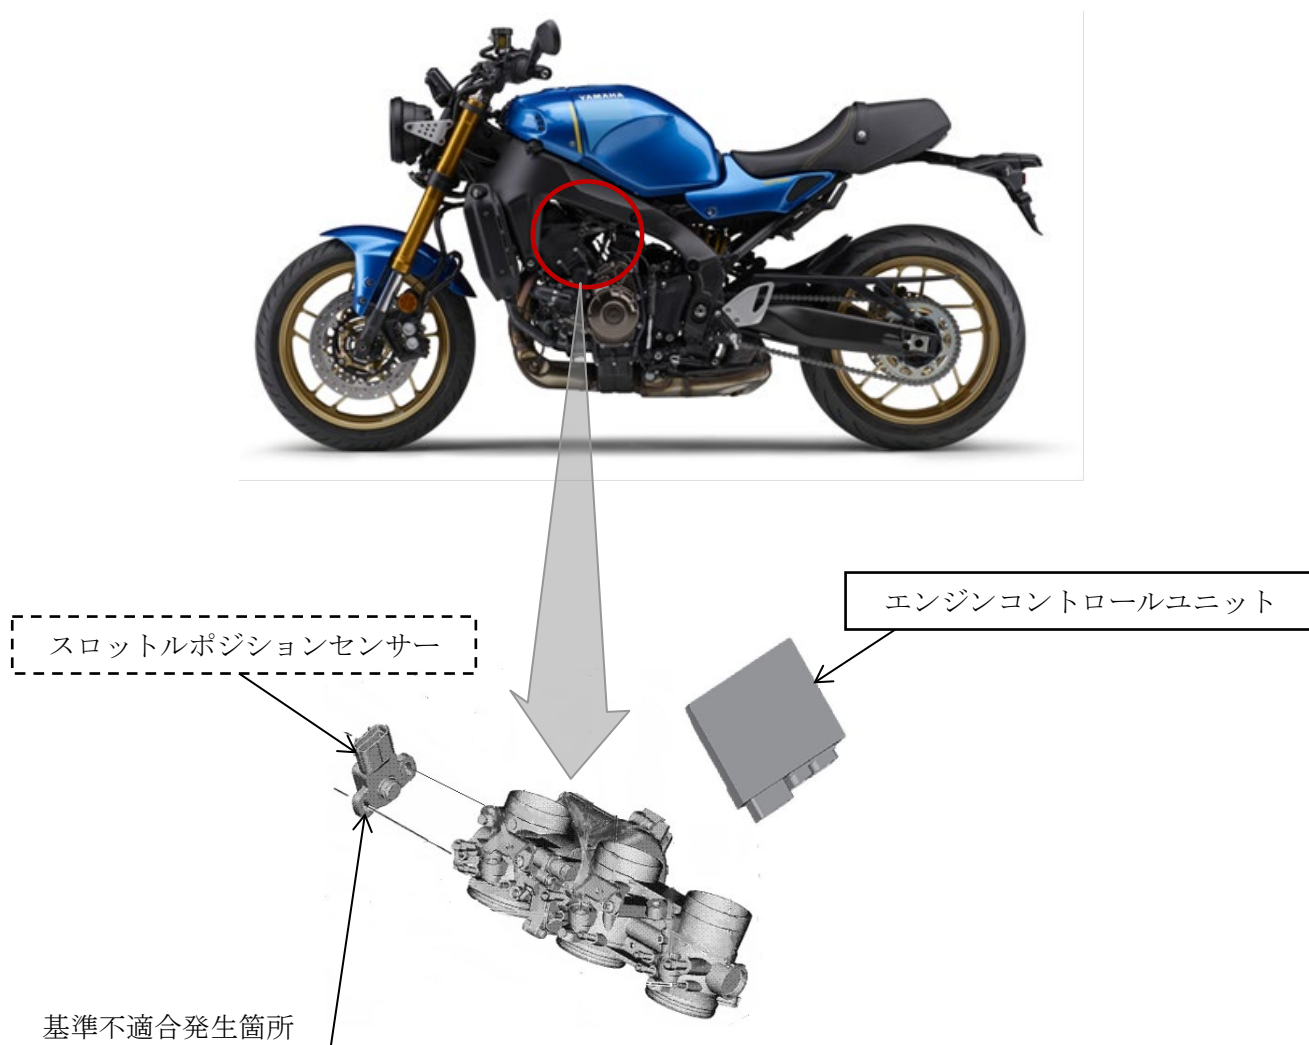
エンジンコントロールユニットのプログラムが不適切なため、スロットルポジションセンサーの接点部が微小な動きを繰り返すことで早期に摩耗し、摩耗粉が堆積することがある。そのため、接点部に堆積した摩耗粉により正しいスロットル開度を認識できず、エンジン回転数の変動が起こることでエンジン警告灯が点灯し、最悪の場合、エンストするおそれがある。

改善の内容：全車両、エンジンコントロールユニットのプログラムを対策プログラムに書き換えるとともに、スロットルポジションセンサーを新品に交換する。

識別：リコール番号入りの識別ステッカーを車台番号打刻位置付近に貼付する。
