## 改善箇所説明図

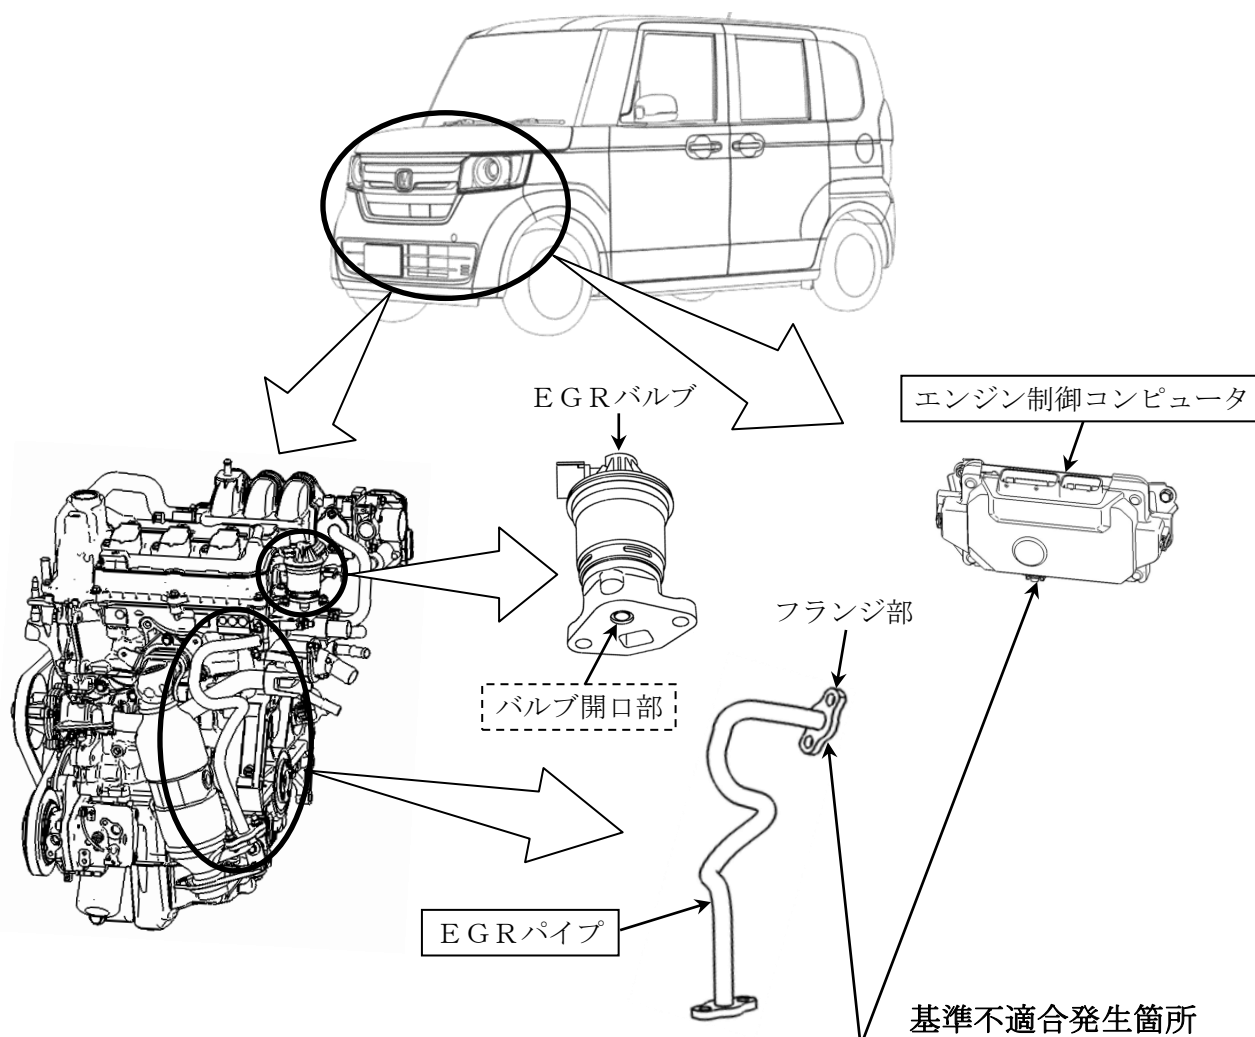
自然吸気エンジンに搭載されている排気ガス再循環装置（EGR）において、EGRパイプフランジ部の材質及びEGRの作動制御プログラムが不適切なため、冷間時の短距離走行を繰り返すと、当該パイプフランジ部とEGRバルブ開口部周辺に凝縮水が付着し、腐食することがある。そのため、そのまま使用を続けると、腐食した破片がEGRバルブとバルブシートの上に噛み込み、最悪の場合、走行中にエンジンが停止し再始動できなくなるおそれがある。

- ①全車両、EGRパイプを対策品と交換し、エンジン制御コンピュータを対策プログラムへ書き換え、EGRバルブ開口部周辺の錆を取り除く。  
なお、対策品の供給に時間を要することから、ご希望されるお客様には先行で対策プログラムの書き換えを行い、部品準備が整い次第、改めて案内し対策品と交換する。
- ②全車両、EGRパイプを対策品と交換し、EGRバルブ開口部周辺の錆を取り除く。  
なお、対策品の供給に時間を要することから、部品準備が整い次第、改めて案内し対策品と交換する。

識別：車台番号打刻の下三桁目上部に黄色ペイントを塗布する。
